PROJETO DE CONSERVAÇÃO DE SÍTIOS ARQUEOLÓGICOS COM PINTURA
RUPESTRE NO ALTO SERTÃO BAIANO

Universidade Federal do Rio de Janeiro
Mestrado em Conservação e Restauração do Patrimônio Cultural
Faculdade de Arquitetura e Urbanismo

1999

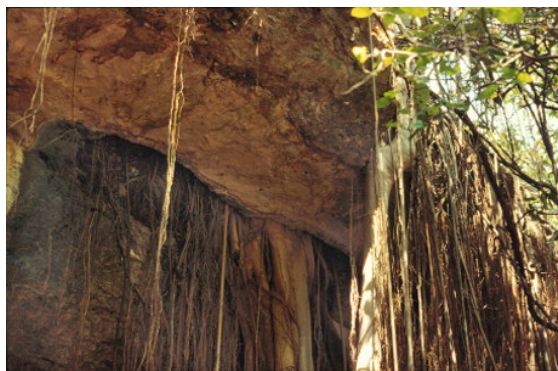
Fig. 9: raízes passando através da borda da Toca do Cosmos

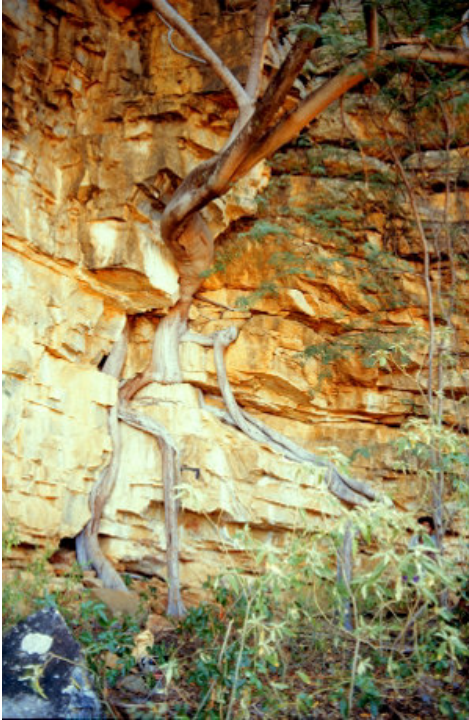
Fig. 10: raízes de gameleira que atravessam blocos no Lagedo do Caldeirão

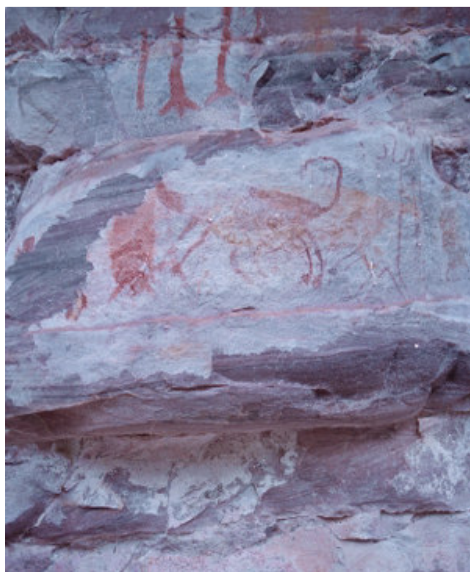
Fig. 11: exfoliação superficial no painel principal da Lagoa da Velha

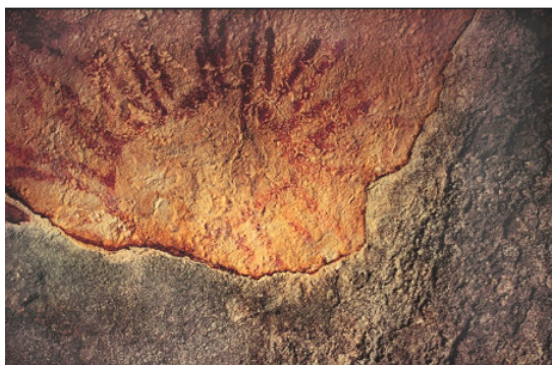
Fig. 12: colônias de cianobactérias recobrando pintura na Toca do Cosmos

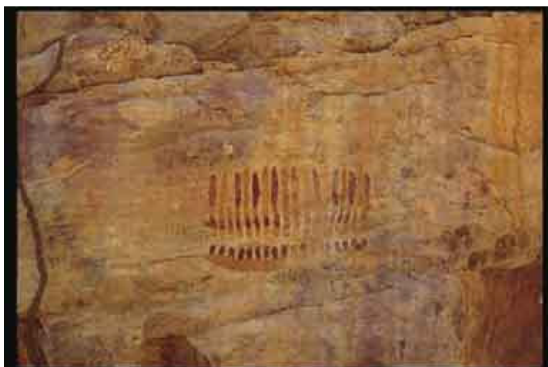
Fig. 13: recobrimentos inorgânicos em pintura do Cânion Fonte Grande II

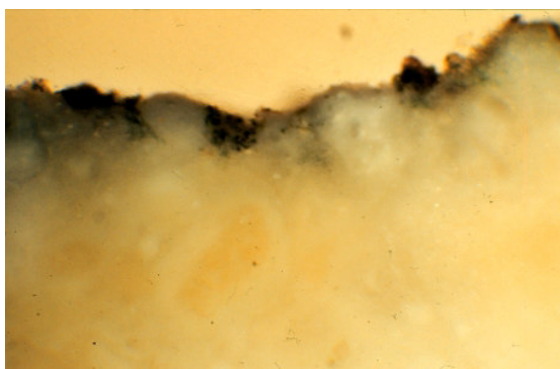
Fig. 19: seção de rocha calcária com pátina de cianobactéria

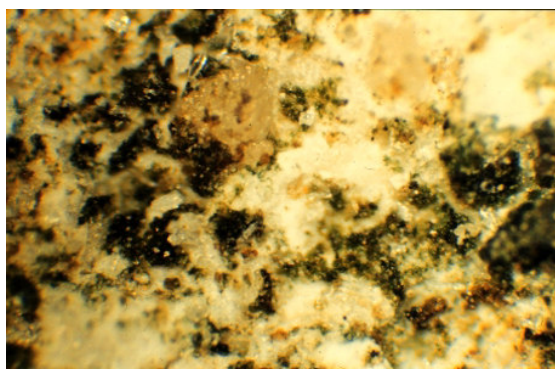
Fig. 20: superfície de rocha calcária com cianobactéria

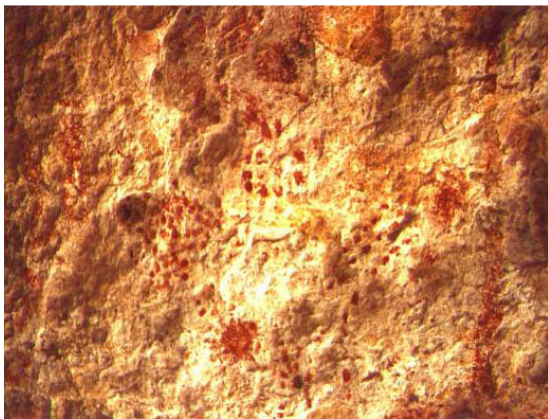
Fig. 21: teste de consolidação superficial na Toca Chico Eduardo

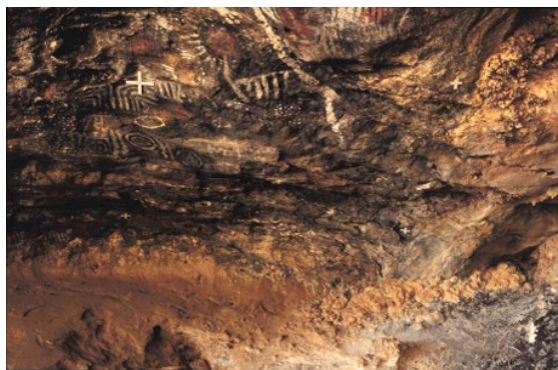
Fig. 26: Toca dos Búzios, depois de aplicação de compressa

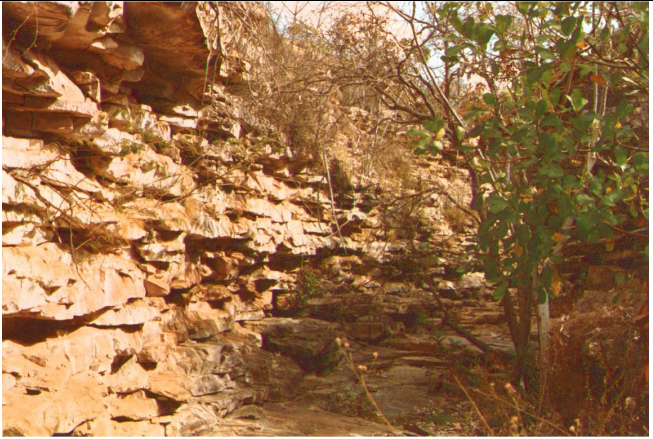
LOCALIZAÇÃO (GPS): entre 800 e 804 km E e 8.764 e 8.760 km N		Fig. 39: vista do Cânion Riacho Largo																				
TEMPERATURA:	LUMINOSIDADE: <input type="checkbox"/> INT. <input checked="" type="checkbox"/> SOL <input checked="" type="checkbox"/> EXT. <input type="checkbox"/> NUVEM																					
PROPRIETÁRIO: (?) próximo à Fazenda Riacho Largo																						
DIREÇÃO: N-S <input checked="" type="checkbox"/> L-O <input type="checkbox"/> NO-SE <input type="checkbox"/> NE-SO <input type="checkbox"/>	FACE: Oeste																					
ACESSO: de Central - caminho que vai para Fazenda Vereda																						
ACIDENTES GEOGRÁFICOS PRÓXIMOS: Morro das Canoas, Morro da Lajinha e Boqueirão da Fazendinha		PROXIMIDADES: Córrego Manoel Ferreira e Córrego das Canoas																				
Quadro 7: ficha Riacho Largo		FLORA / FAUNA: Caatinga																				
		ROCHA <input checked="" type="checkbox"/> QUARTZÍTICA <input type="checkbox"/> CALCÁRIA	SUPERFÍCIE TRABALHADA: <input type="checkbox"/> TETO <input checked="" type="checkbox"/> PAREDE <input type="checkbox"/> INT. <input checked="" type="checkbox"/> EXT																			
		OBS.: .	OBS.:																			
		PRESENÇA DE ÁGUA: , é o leito de um rio seco com 4 km de extensão e 10 m de largura																				
		PINTURAS: <input type="checkbox"/> A SECO <input checked="" type="checkbox"/> COM LIGANTE	Nº DE PAINÉIS: Diversos																			
VANDALISMO: rabiscos próximos à pintura do toxodonte

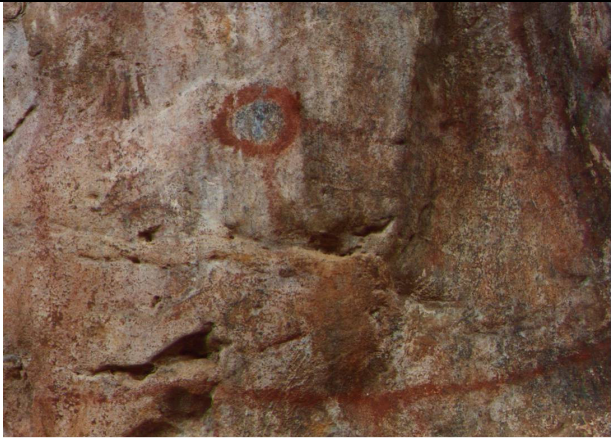
ACESSO: estrada secundária próximo a Toca da Lua			
ACIDENTES GEOGRÁFICOS PRÓXIMOS: Toca da Lua, Toca da Onça e Toca Bonita			
PROXIMIDADES: Fazenda Pau d'Arco			
FLORA / FAUNA: caatinga			
Quadro 19: ficha Toca do Macaco		ROCHA <input type="checkbox"/> QUARTZÍTICA <input checked="" type="checkbox"/> CALCÁRIA OBS.: calcário escuro	
		SUPERFÍCIE TRABALHADA: <input type="checkbox"/> TETO <input checked="" type="checkbox"/> PAREDE <input type="checkbox"/> INT. <input checked="" type="checkbox"/> EXT OBS.: muitos recobrimentos inorgânicos
