# **A PRESERVAÇÃO DA ESSÊNCIA PATRIMONIAL**

## **Estudo sobre a ação da contemporaneidade no Real Gabinete Português de Leitura**

Como estudo de caso para o tema será adotado o edifício do Real Gabinete Português de Leitura, uma biblioteca em estilo Neomanuelino, construída em 1887 no centro do Rio de Janeiro.

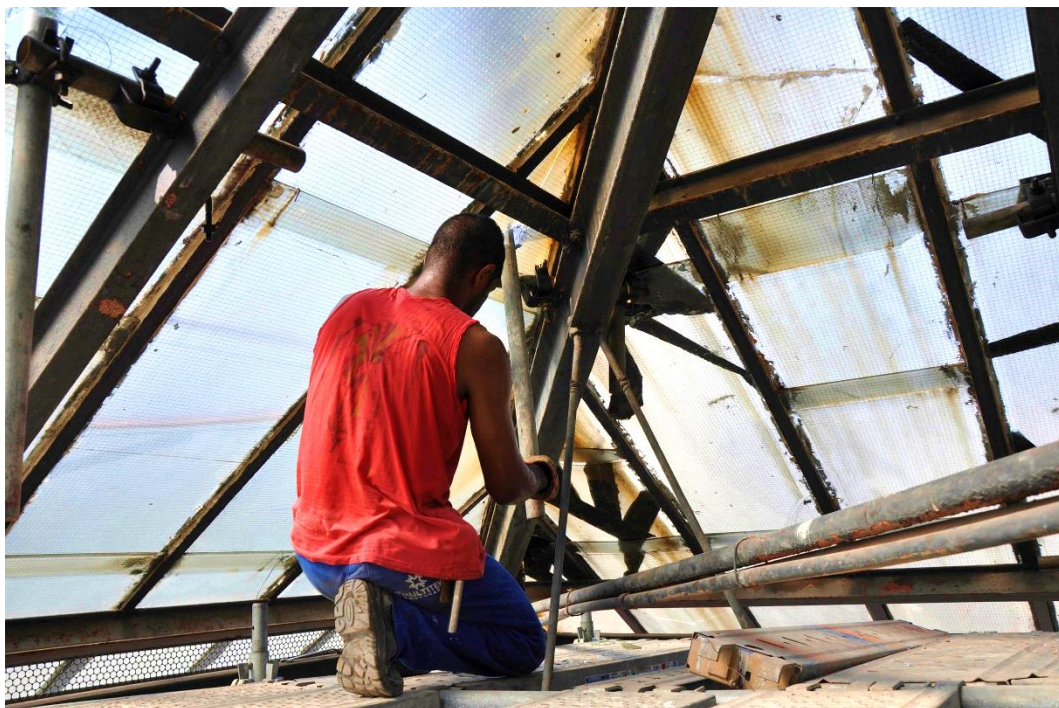
Construídas em estrutura de ferro fundido e fechamento em vidro aramado, as claraboias foram o ponto crucial restaurado, principalmente no que diz respeito à claraboia principal, localizada sobre o salão de leitura do Real Gabinete. Considerando que seu estado de degradação ocasionava vazamentos e infiltrações constantes no interior do salão (onde estão localizados a maioria dos livros), foi definido por bem, que os vidros aramados simples e fáceis de quebrar (Figura 1), deveriam ser substituídos por vidros laminados leitosos com proteção contra os raios UV (Figura 2). Tal medida além de oferecer mais resistência à claraboia, ainda agregou valor no que diz respeito aos aspectos de conforto ambiental e sustentabilidade, uma vez continuou a ser um ponto de iluminação natural eficaz e reduziu substancialmente a absorção de calor pelo material.

**Figura 1 - Claraboia 1 em seu estado de degradação inicial (Autora: Clarissa Senna)**

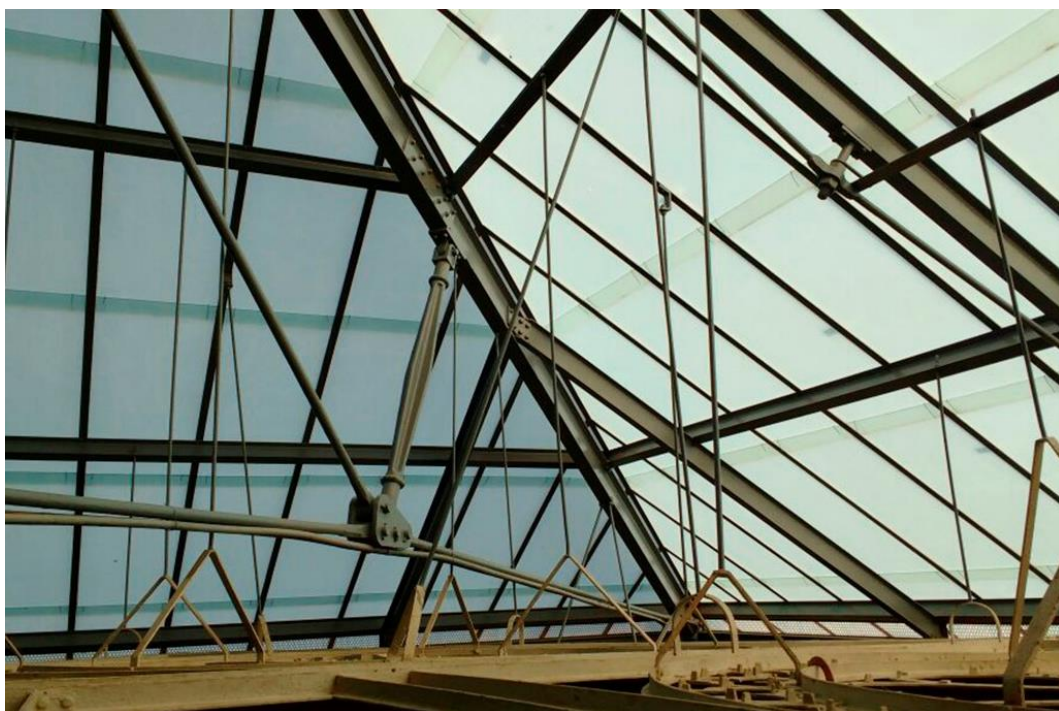
**Figura 2 - Claraboia 1 após a instalação dos vidros laminados com proteção contra os raios UV (Autora: Clarissa Senna)**

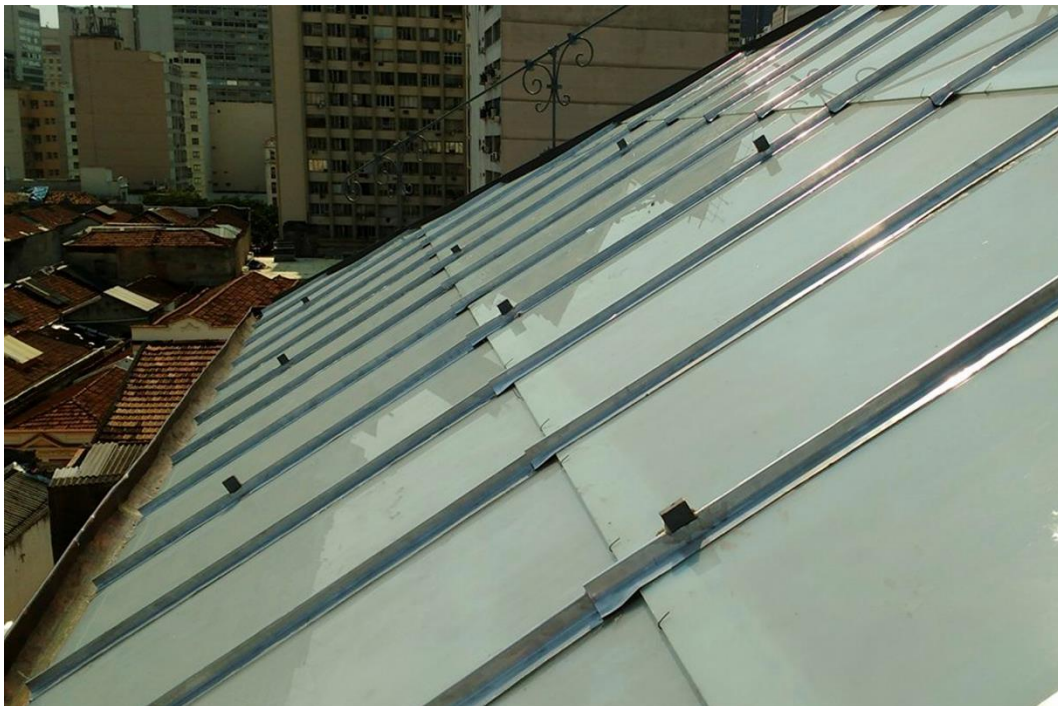
**Figura 3 - Permanência da técnica de fixação dos vidros com ganchos metálicos e o novo perfil metálico de proteção sobre a junção do vidro com a estrutura (Autora: Clarissa Senna)**

Algumas técnicas originais como a de sobreposição dos vidros, bem como a configuração e a forma de fixação dos mesmos com perfis metálicos, foram mantidas (Figura 3). Sobre os elementos agregados: 1- foram inseridos os perfis metálicos sobre a junção do vidro com a estrutura (Figura 3), visando uma melhor vedação do fechamento; 2- foram instalados passadiços metálicos sobre a estrutura (Figura 4), afim de facilitar a manutenção do mesmo; e 3- as calhas em cobre foram reproduzidas por um escultor especialista no material (Figura 5), ação tomada após a mesmas passarem por processo de recuperação com resultados negativos, sendo julgadas ineficazes. Todas as novas medidas adotadas foram analisadas tanto pelo arquiteto autor do projeto, quanto

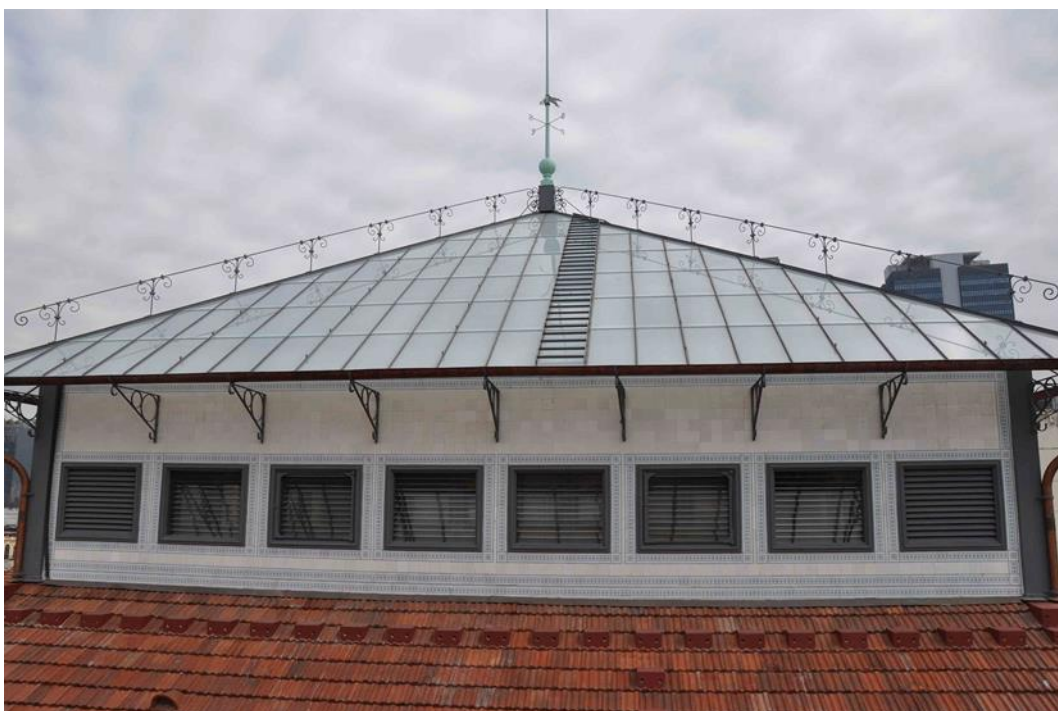
**Figura 4 - Passadiço metálico sobre a claraboia 1 para a facilidade de manutenção da mesma (Autora: Clarissa Senna)**

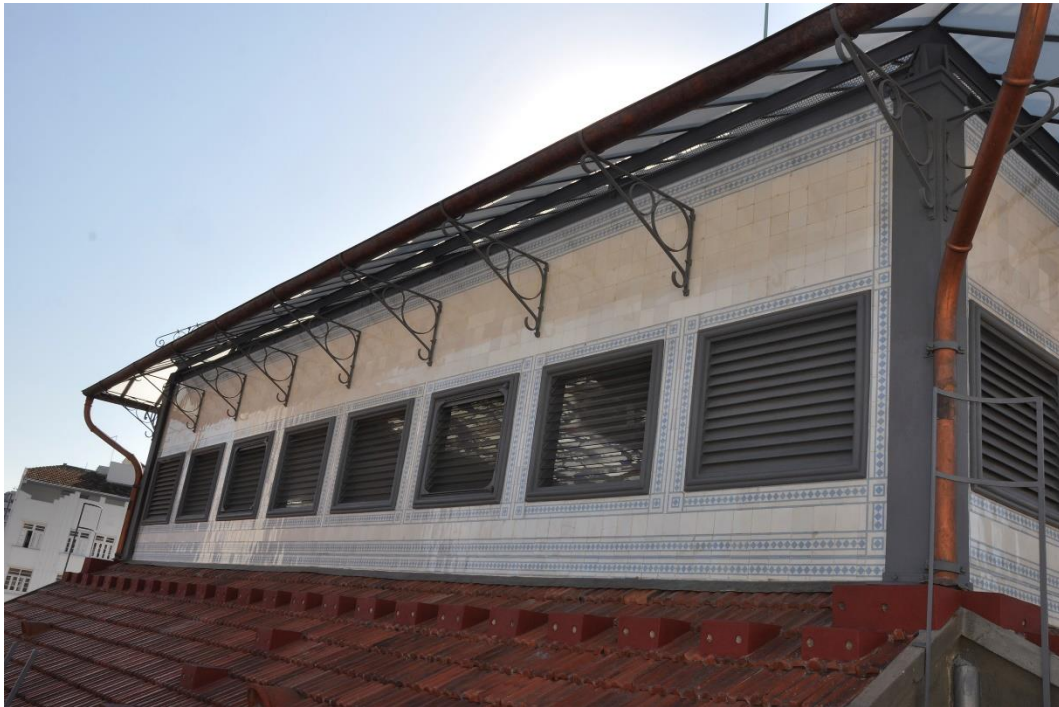
**Figura 5 - Novas calhas em cobre reproduzidas com as mesmas características das originais  
(Autora: Clarissa Senna)**

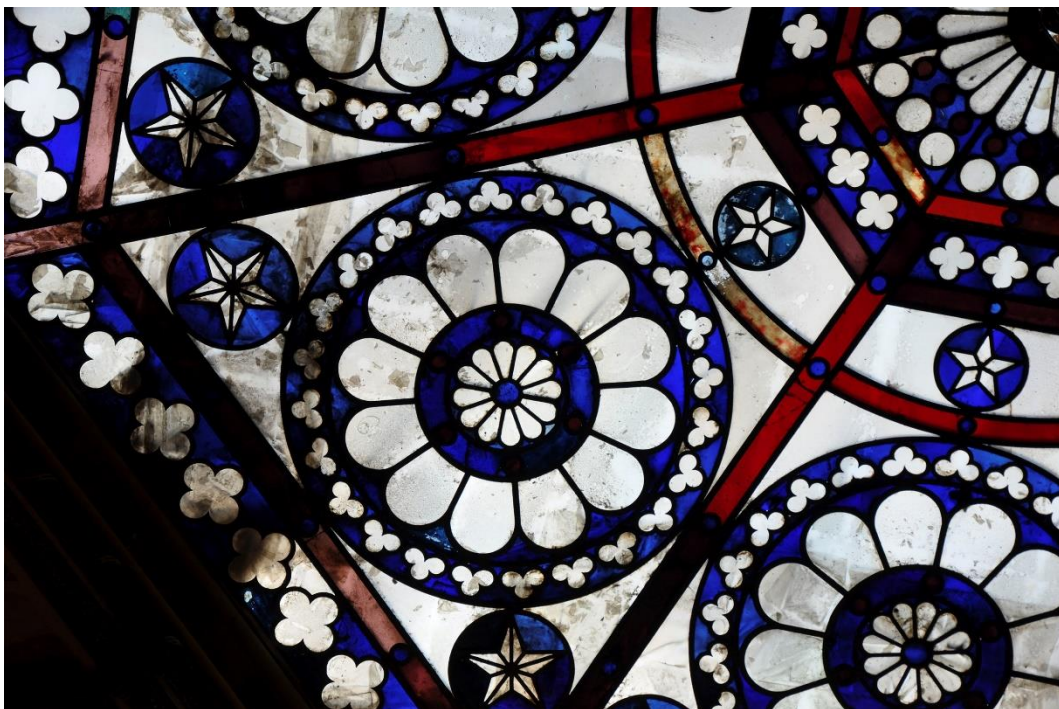
Abaixo das principais claraboias existem os vitrais, que por sua vez somaram para a degradação funcional e visual do Real Gabinete. A majestosa obra tinha virado então um foco de perigo tanto para a construção quanto para os usuários do local, dada a quantidade de vidros quebrados ocasionando vazamentos, e prestes a cair em qualquer usuário em momento infortúnio. Além dos vidros quebrados, foi observado que ao longo das décadas, foram feitos reparos e trocas de vidros sem fiscalização adequada, resultando na transformação daquela bela malha de vidro composta por cores primárias, em uma malha retalhada, contendo variações cromáticas indevidas (Figura 6).

**Figura 6 - Estado de degradação inicial e variações cromáticas do vitral 1 (Autora: Clarissa Senna)**

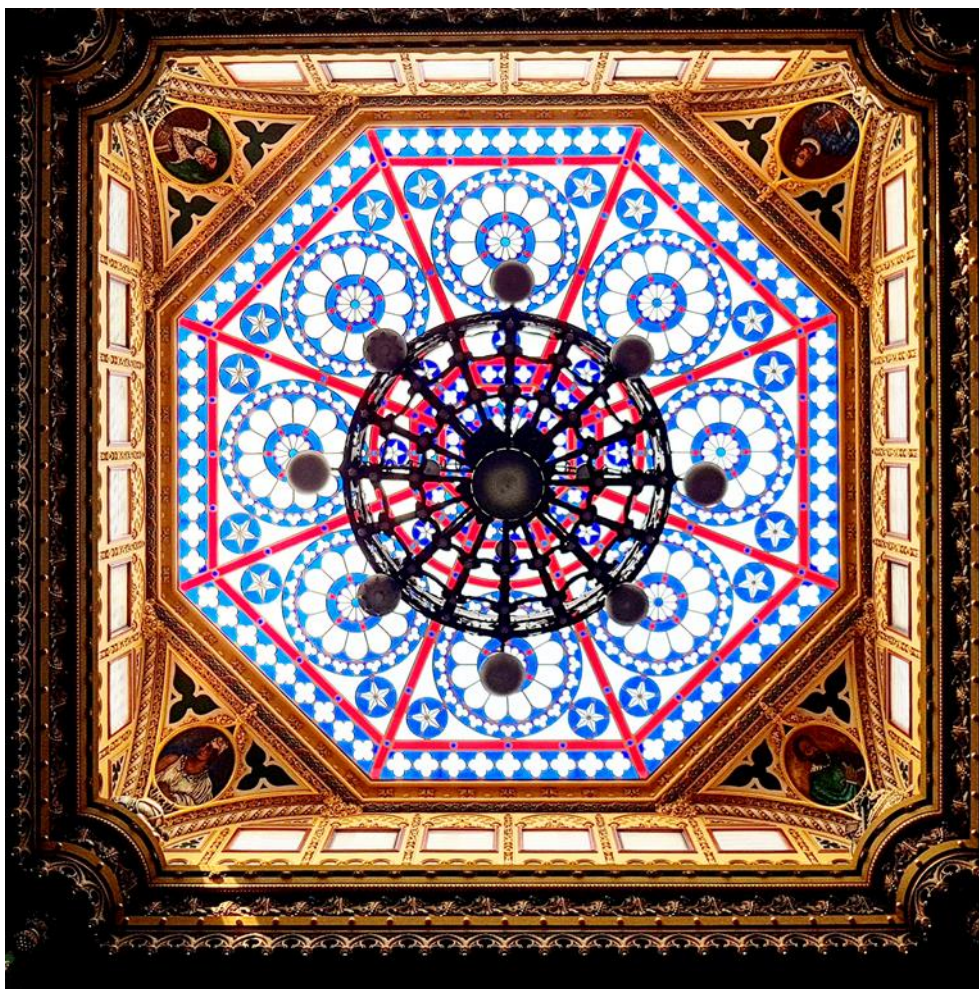
**Figura 7 - Vitrail 1 após sua reconstituição com os novos vidros (Autor: Bráulio Gomes)**

Como medida de recuperação daquele ponto de contemplação, foi acordado a troca de todos os vidros fazendo a reconstituição real (Figura 7), na tentativa de resgatar a experiência sensorial para o qual aquele vitral fora projetado. Pois muito além de um símbolo histórico, a arquitetura também oferece essa troca de sensações de conotações diversas.

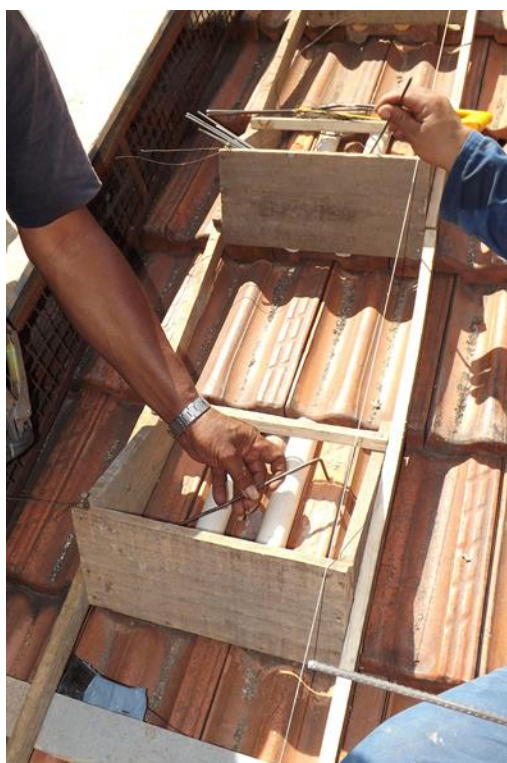
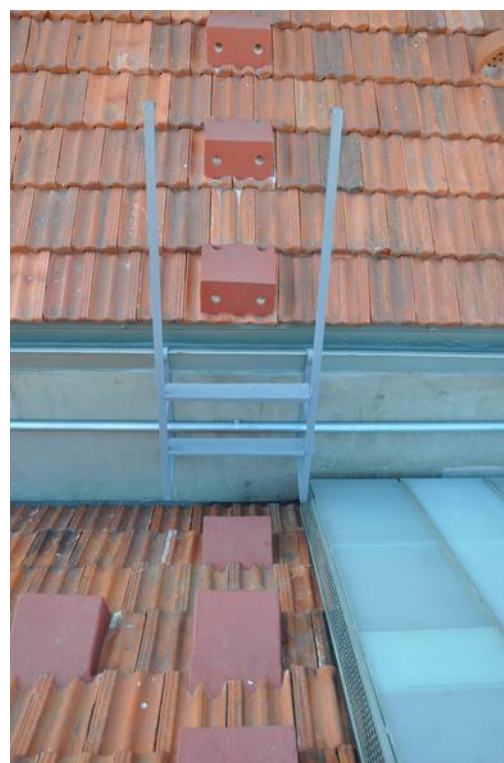
**Figuras 8 e 9 - Sistema de ancoragem dos passadiços nas telhas, e exemplo da interligação entre os telhados promovida em toda a cobertura (Autora: Clarissa Senna)**

Outro ponto causador de infiltrações e patologias, foram os diversos telhados que compõem o edifício. Para esses, foram necessárias apenas a revisão da estrutura em ferro e de suas telhas, das quais cerca de 75% foram mantidas originais, optando-se por alocar as novas (com as mesmas dimensões e características) em locais de pouca ou nenhuma visibilidade pelos transeuntes. Algumas medidas novas agregadas em função de uma manutenção segura e eficaz, foram: 1- a inserção de passadiços em concreto, ancorados nas telhas e demarcando um percurso acessível que interliga toda a cobertura (Figuras 8 e 9); 2- a instalação de escada metálica facilitando a passagens dos variados níveis dos telhados (Figura 10); e 3- a instalação de guarda-corpos em locais de alta periculosidade (Figura 11). Apesar da inserção dos novos elementos, todos foram estudados de forma a manterem certa coerência com a arquitetura, bem como a não competirem com os elementos de composição originais.

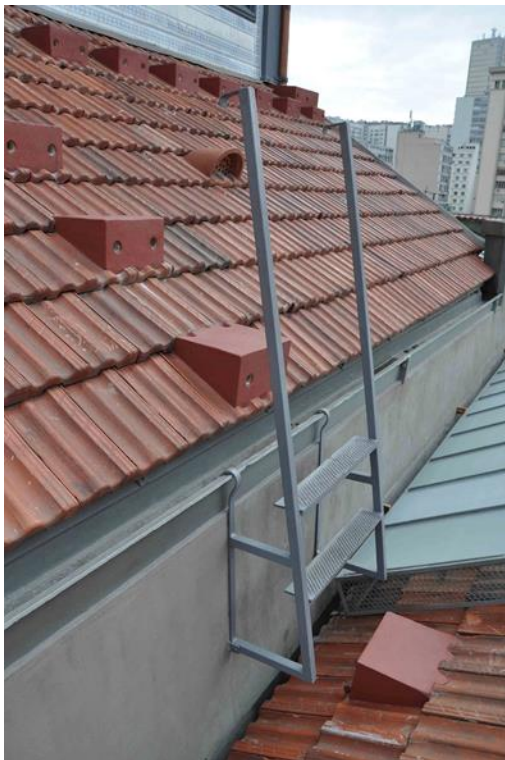
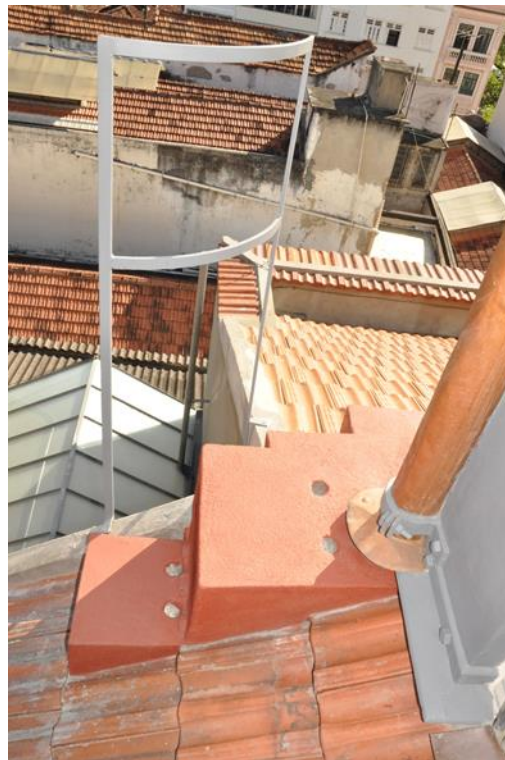
**Figuras 10 e 11 - Instalação de escada metálica facilitando a passagens dos variados níveis dos telhados, e guarda-corpo metálico promovendo melhor acesso a locais de alta periculosidade (Autora: Clarissa Senna)**

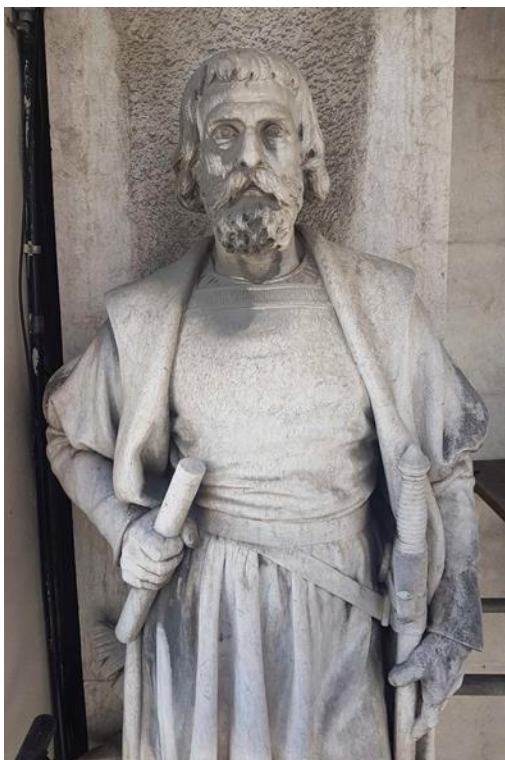
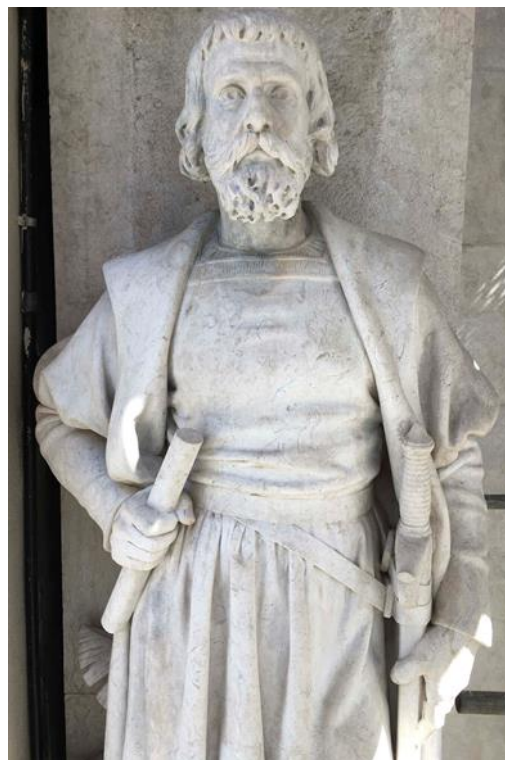
importada e talhada no Alentejo<sup>3</sup>, em Portugal, a mesma apesar de apresentar algumas patologias como crostas negras e pátinas biológicas, além de perdas volumétricas e superficiais, foi submetida inicialmente a algumas análises laboratoriais que confirmaram o bom estado estrutural de conservação da pedra.

**Figuras 12 e 13 - Antes e depois da remoção das crostas negras com tratamento químico (Autoras: Márcia Braga e Clarissa Senna)**

Em todo o processo de tratamento da superfície, do diagnóstico às medidas de restauro, foram utilizadas técnicas contemporâneas, dada a ação negativa do entorno sobre o local; que década após década só ocasionou no aceleração do processo degradativo dos materiais, em níveis ambientais e sociais. Para as crostas negras, por exemplo, donas de grande expressão e visibilidade por aqueles que caminhavam pelos passeios, foram utilizados métodos químicos (Figuras 12 e 13). Tanto nessa ação como em todas as outras adotadas, foi sempre respeitada a linha limítrofe entre a proteção e a agressão material e ambiental, tentando de forma coerente ater-se ao aspecto histórico aliado às novas tecnologias, de forma responsável e saudosista.
