## RESTAURAÇÃO DAS PINTURAS MURAIS DO REAL GABINETE PORTUGUÊS DE LEITURA

**Braga, Márcia (1); Bandeira, Luiza (2)**

### RESUMO

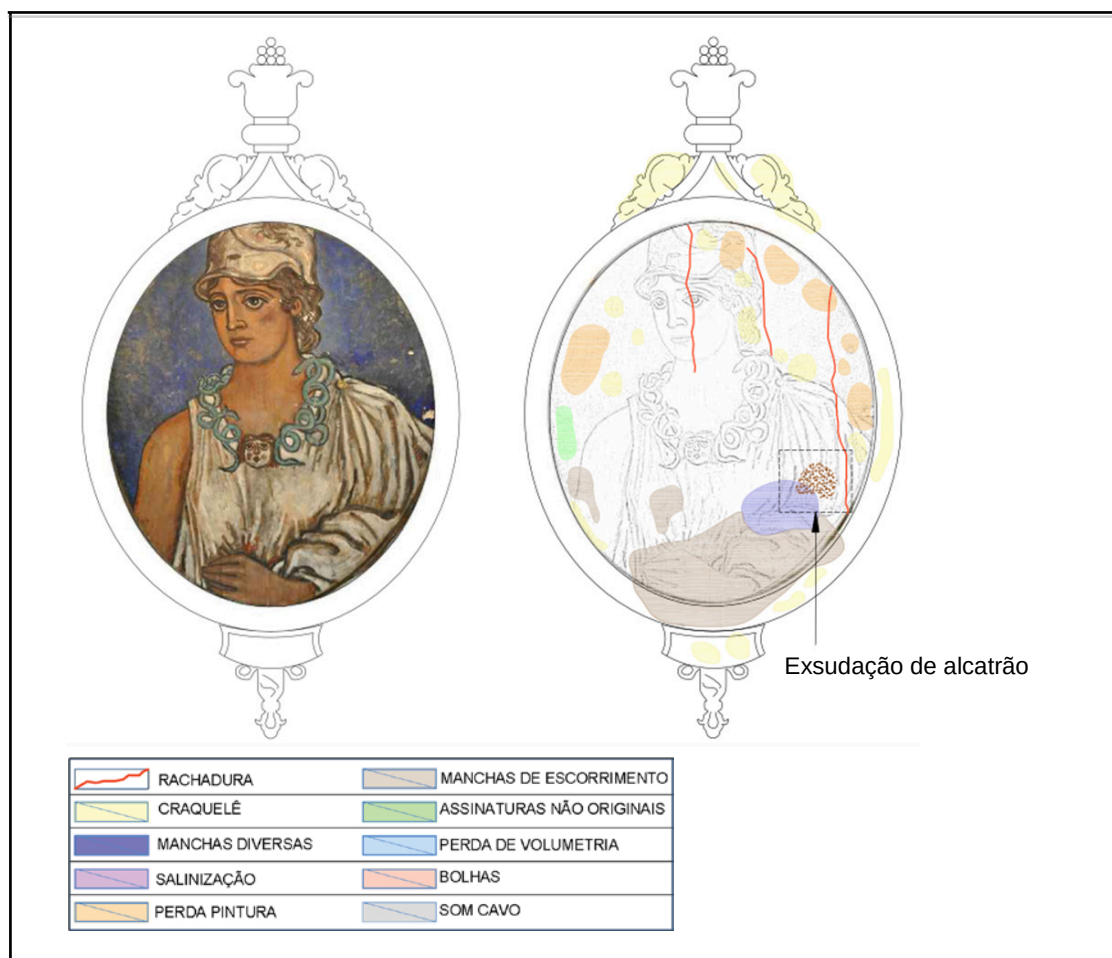
As quatro pinturas artísticas ao interno dos medalhões apresentavam uma camada pictórica muito fragilizada e pulverulenta, com desprendimento do substrato. Todas as pinturas possuíam, em algumas áreas, descolamento e elevação da camada pictórica. O busto da Minerva, localizado entre as golas G4 e G5 apresentava pequenos pontos de exsudação da mesma substância viscosa encontrada nas cambotas. Nossa interpretação desse evento é que, após anos de infiltração, a umidade presente na argamassa dissolveu um aditivo que por fim foi expelido.

Estado de conservação medalhão Minerva

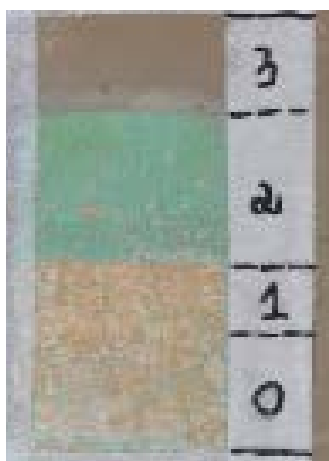
Prospecção da parede lisa
