# CONSERVAÇÃO E RESTAURO DE ARGAMASSAS ESPECIAIS

## CONSERVAÇÃO DO ARCO EM ESGRAFITO NO PALÁCIO ANCHIETA

Responsável técnica: Márcia Braga - arquiteta e restauradora

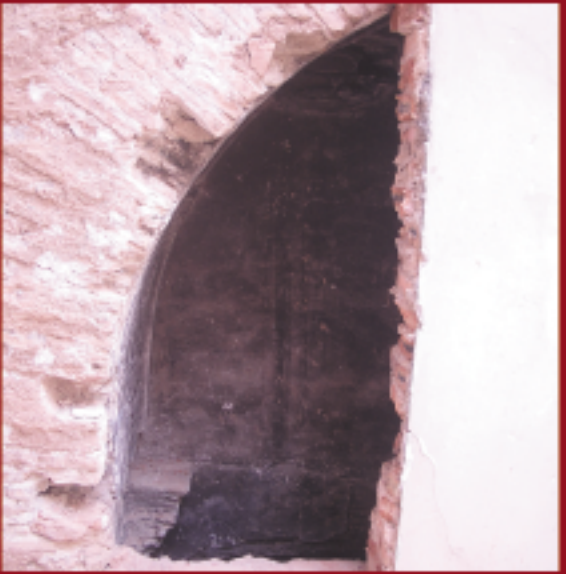
Vista frontal do arco após a demolição parcial da parede do segundo pavimento.

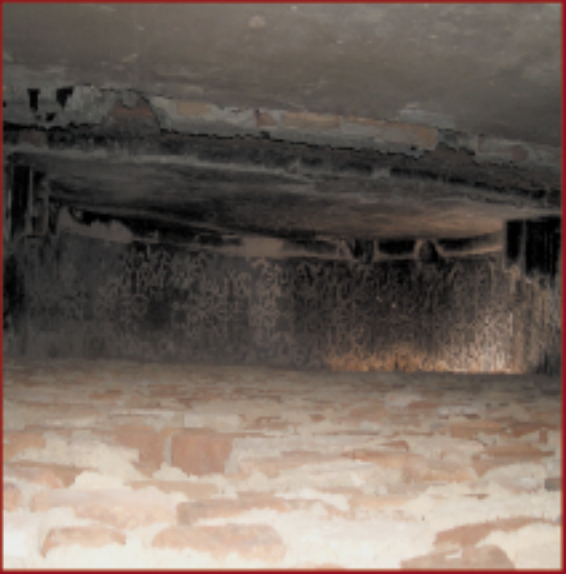
Vista do arco com o emparedamento.

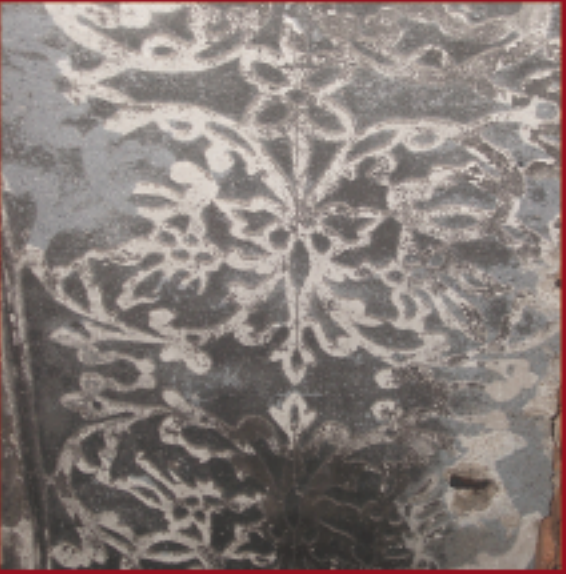
Vista do arco com perda de ornamentação (notar marca de coloração cinza mais claro) e fuligem na parte de baixo (cinza mais escuro). É possível identificar também desgaste superficial da argamassa ornamental branca.

O arco descoberto durante o início da demolição de uma parede no palácio Anchieta apresentava duas situações distintas. As superfícies laterais retas e de aproximadamente 3 metros de altura tinham muitas perdas em todos os estratos argamassados, restando aproximadamente somente 10% do esgrafito. Já o arco superior apresentava perda de em torno 20% da decoração. Grandes áreas com fuligem eram visíveis principalmente no arco e na parede de fundo.

- 1) o arco é um arco de descarga da alvenaria, sendo assim é parte estrutural e conseqüentemente mais resistente a impactos do que as paredes;
- 2) as marcas de fuligem no arco e na parede de fundo sugerem que o fogo tenha acontecido na parte mais baixa desta estrutura.

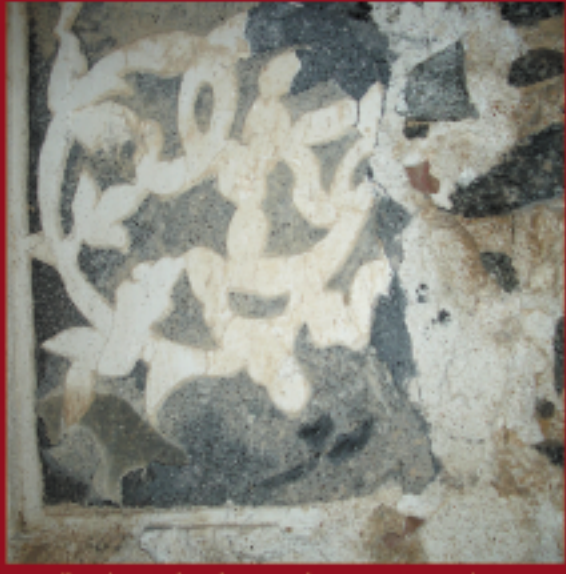
Detalhe de perdas da parte baixa, mostrando alvenaria. Os pontos pretos na argamassa cinza mostram a presença de carvão.

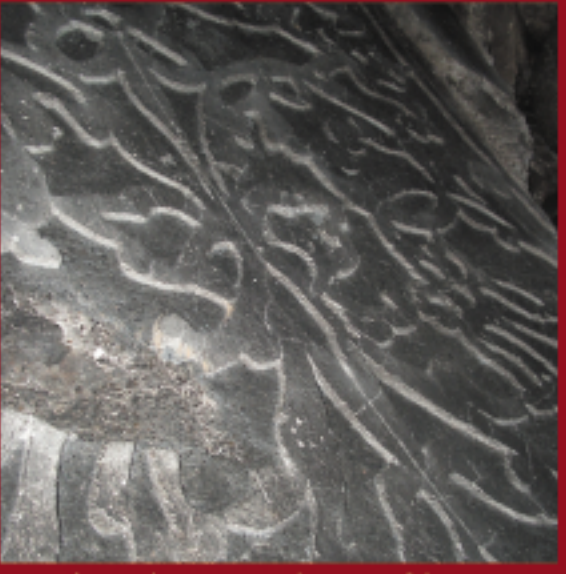
Parte do arco bastante recoberta por fuligem.

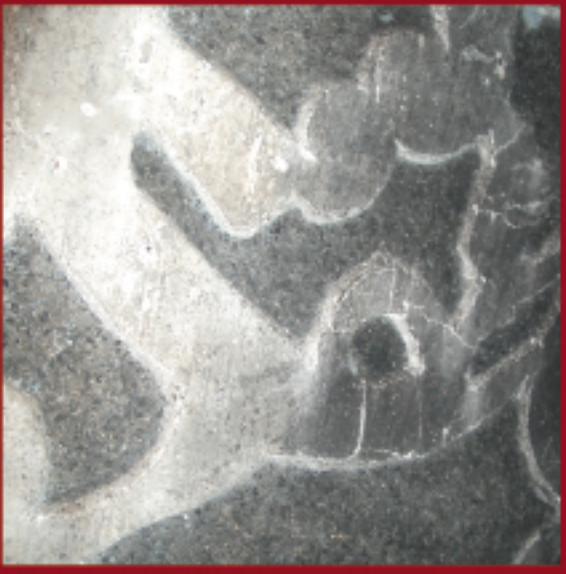
Notar fuligem e fissuras na argamassa decorativa branca.

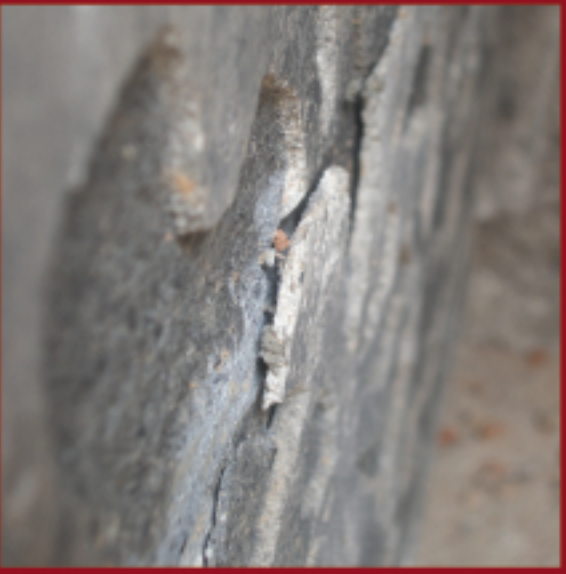
Vista tangencial das argamassas evidenciando o desprendimento da ornamentação do substrato.

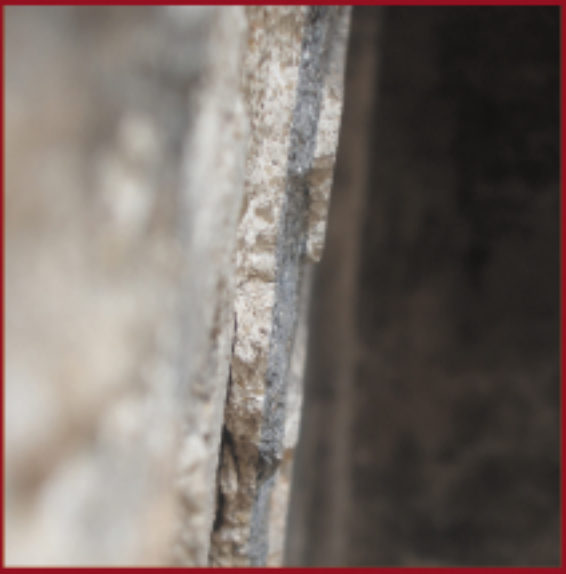
Vista de da estratigrafia das argamassas, a esquerda argamassa de nivelamento no meio (cinza), argamassa de base; a direita (branca) argamassa decorativa fitomorfa.
