INTRODUÇÃO

A capela do Santíssimo Sacramento localiza-se na igreja Nossa Senhora do Carmo da Antiga Sé do Rio de Janeiro .

CAPELA APÓS O RESTAURO

ARQUI MEMÓRIA

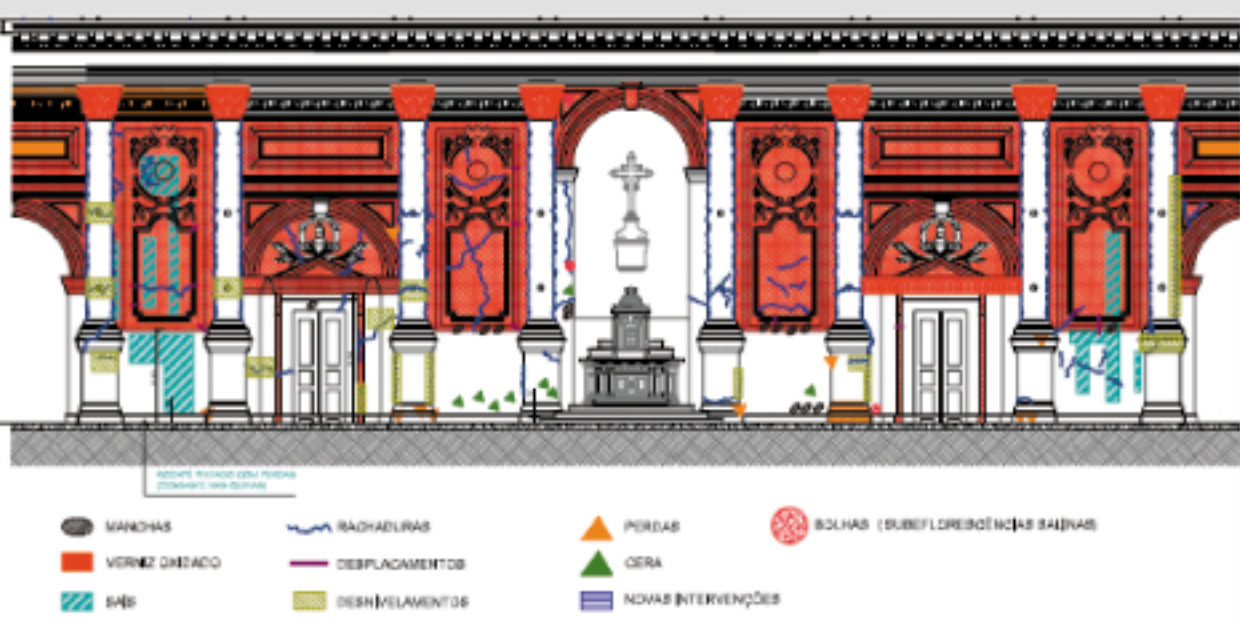
MAPEAMENTO DE DANOS

Seu aspecto era sombrio devido à oxidação de vernizes que foram aplicados em diversas superfícies. Apresentava também rachaduras com e sem desnivelamento, partes ocas, presença de sais solúveis e insolúveis, desgastes superficiais e perdas de partes, notadamente nas bases das colunas. Ver o desenho de mapeamento de danos.

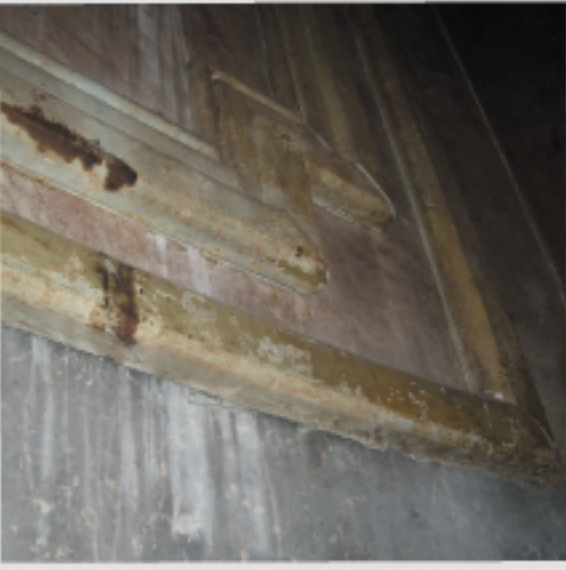
Vista de quina de moldura com manchas diversas, verniz oxidado e escorrimentos provenientes de antigas infiltrações.

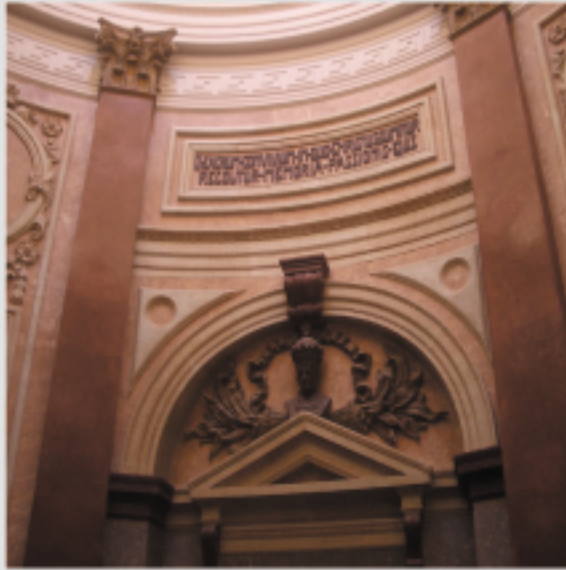
Presença de sais solúveis de antigas infiltrações. A imagem mostra a técnica construtiva da escaiola onde os sais evidenciam os limites das porções da argamassa executadas para recobrimento do painel de fundo.

Os sais solúveis foram removidos com compressas de água destilada e os insolúveis lixados. Algumas próteses de cimento encontradas foram retiradas manualmente com auxílio de mini retíficas.

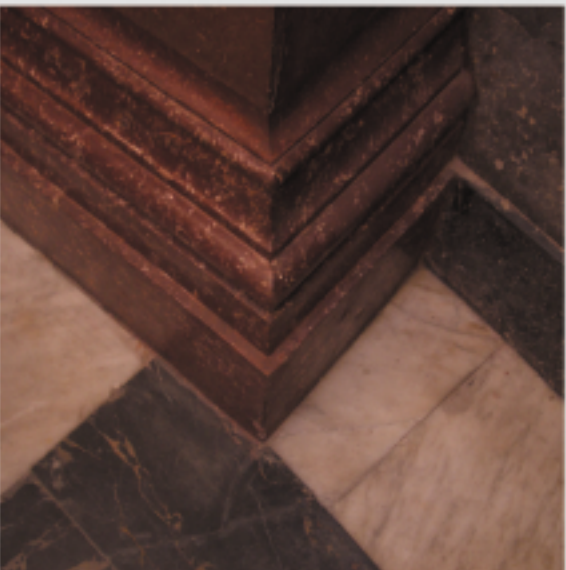
Vista da base da coluna com rachadura. Notar a espessura da argamassa da escaiola com aproximadamente 2,5 cm e o desnivelamento da superfície vertical.

Para o desnivelamento das rachaduras localizadas principalmente nas partes lisas, especialmente nas laterais das lesenas, primeiramente o local foi consolidado internamente com pasta de cal, adicionada de resina polivinílica diluída. A inserção dessa pasta foi feita por gotejamento e por injeção.

Em seguida o local foi lixado minimamente para eliminar o desnivelamento, não necessariamente deixando a superfície no prumo vertical. A espessura da escaiola variava entre 1 e 3cm, o que garantiu a permanência de um substrato espesso e coeso.

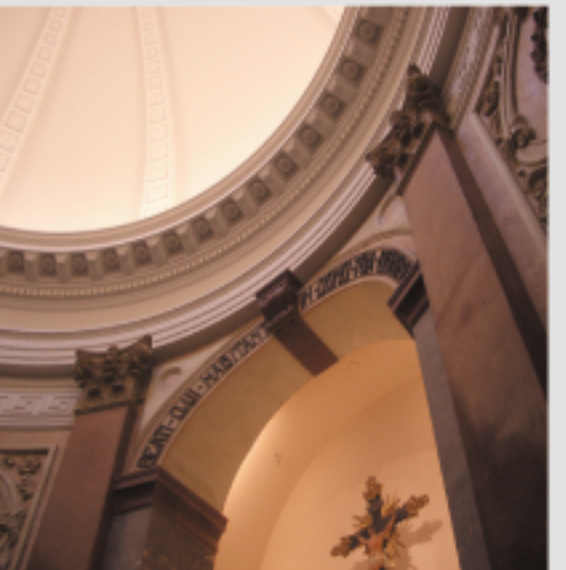
Perda de elemento decorativo em escaiola, evidenciando no local a coloração original do painel de fundo em contraste com a oxidação do verniz.

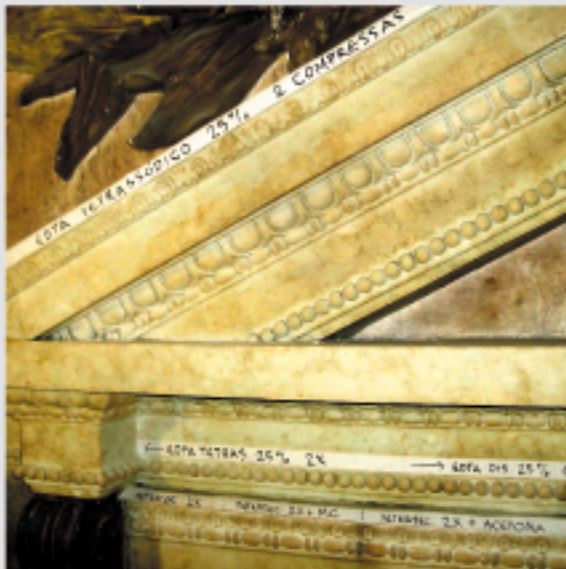
Vista dos diferentes testes de limpeza para aprovação da fiscalização do Iphan e Sedrephac.

Após uma sequência de testes de limpeza química com compressas de solventes de baixa e média toxicidade, tais como acetona, xilol, álcool isopropílico, amoníaco e misturas, e o solvente reativo EDTA dissódico e tetrassódico, além de detergente neutro, observou-se que ambas as composições do EDTA respondiam razoavelmente bem. Este produto foi adotado para a maioria dos casos onde havia volumetria em escaiola com recobrimento de verniz, em concentração de 25% em água destilada. Após a retirada da compressa, o local era rinçado. A remoção do verniz não foi total.
