## I ENCONTRO LUSO BRASILEIRO DE CONSERVAÇÃO E RESTAURO 2012

### RESTAURAÇÃO DA PINTURA DE CARLOS OSWALD NA SALA DA CAPELA – PALÁCIO SÃO JOAQUIM

Márcia Braga – Decato Arquitetura e Restauro

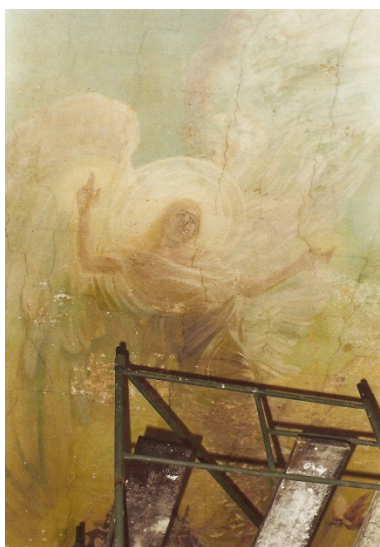
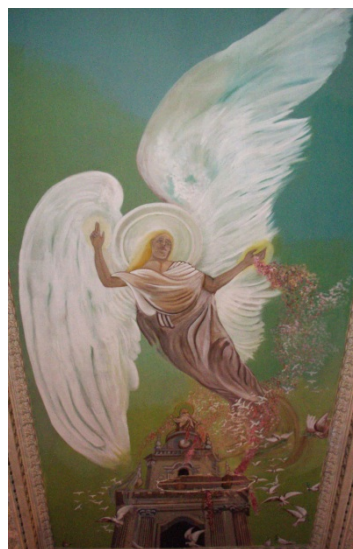
À esquerda (fig. 2) vista parcial da pintura original, e à direita (fig. 3) com a repintura executada em 1996.

O estado de conservação da obra era de recobrimento total com repintura de tinta de base acrílica, com rachaduras ortogonais acompanhando as peças do madeirame de sustentação do estuque, grande perda na parte inferior (aproximadamente 1,00m<sup>2</sup> - onde há representação arquitetônica) e costuras com fios de nylon que transpassavam a superfície da pintura e sua base em estuque, que eram fixadas nas madeiras do entre forro do telhado.

Para que fossem executadas intervenções no entre forro da sala e o telhado, primeiramente foi feita a remoção da repintura, seguida de faceamento. A remoção foi feita com a mistura de solventes (água, álcool, acetona e amônia em partes iguais), com imediata aplicação de aguarrás mineral para controle da ação dos solventes. O faceamento foi feito com a cola CMC (carboxi-metil-celulose) e TNT branco (tecido-não tecido).

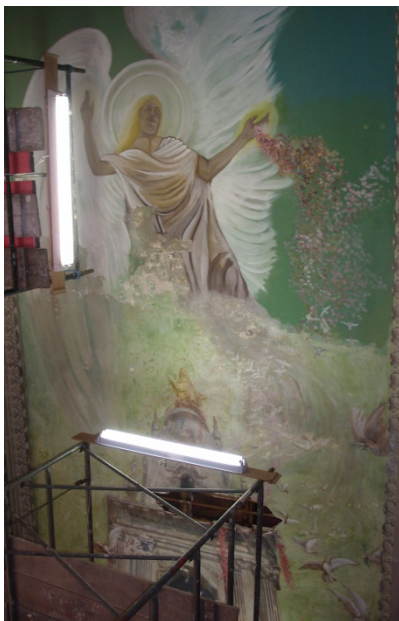
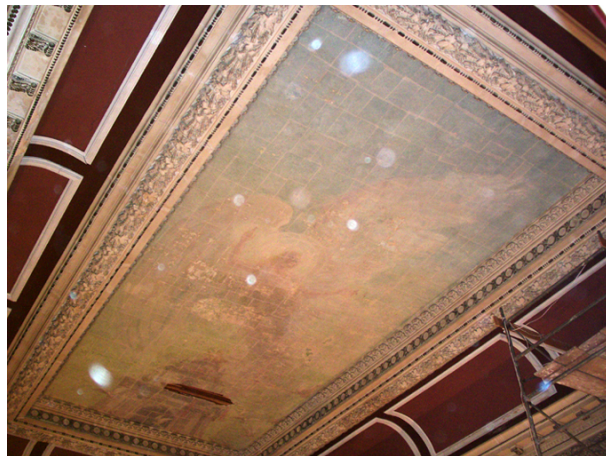
À esquerda (fig. 4), vista da remoção da repintura na parte inferior, e à direita (fig. 5), faceamento completo

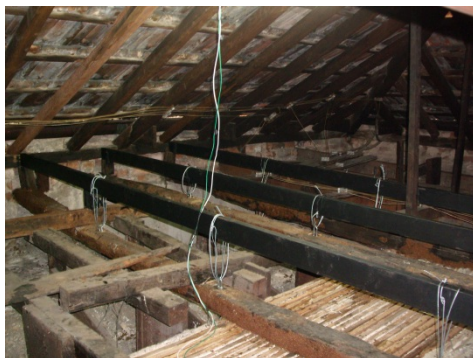
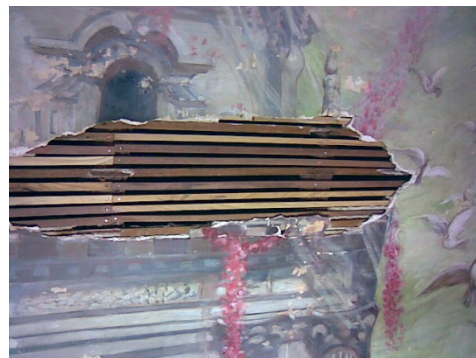
À esquerda (fig. 6), vista do entre forro consolidado e à direita (fig. 7), vista dos fasquios novos na perda inferior

Os trabalhos executados no entre forro contemplaram: higienização, descupinização, reforço com peças metálicas, substituição de madeiras, consolidação do estuque com argamassa aditivada de resina acrílica, complementação de peças de madeira com resina Paraloide B72 com entes agregados (serragem e micro sílica) e complementação da perda com novos fasquios de igual dimensão dos originais, assim como aplicação de argamassa compatível a base de cal, identificada através de testes laboratoriais de traço.

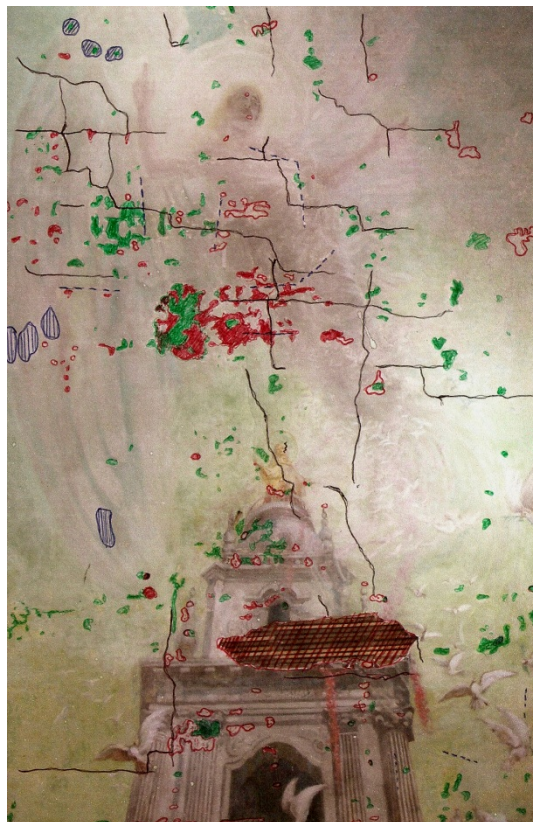
Fig. 8 - Mapeamento de danos

A remoção do faceamento foi feita com água. Em seguida, o mapeamento de danos registrou: rachaduras, perdas de camada pictórica e de estuque, manchas, fios de nylon que costuravam a pintura no entre forro e resíduos de repintura que necessitaram de remoção mecânica com bisturi. As ondulações superficiais não foram consideradas como danos expressivos.

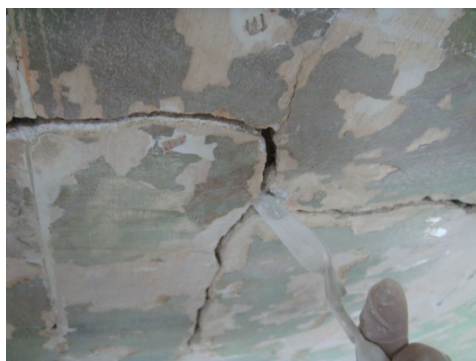
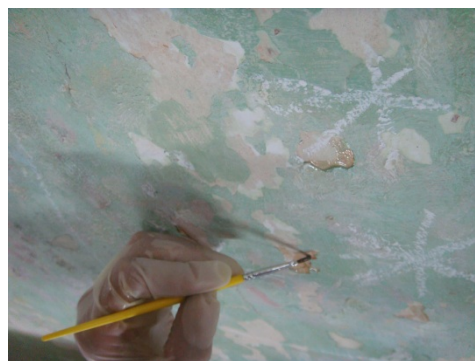
À esquerda (fig. 9), abertura e aplicação de argamassa em rachaduras e à direita (fig. 10), consolidação de borda de camada pictórica

A consolidação das rachaduras foi feita com abertura das partes degradadas para posterior complementação com argamassa compatível e nivelamento. A consolidação de bordas de pintura foi feita a pincel fino com uso da resina acrílica Primal B60A.

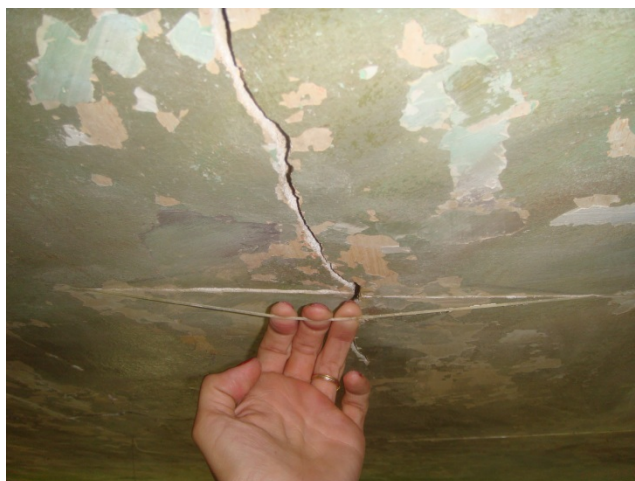
Fig. 11 - Teste para remoção dos fios de nylon

Após a consolidação total (pintura, estuque e entre forro), foi feita a remoção dos fios de nylon, para em seguida ser feito o nivelamento do substrato (com massa PVA), para então receber o verniz de isolamento (Paraloide B72, a 8% em xilol).

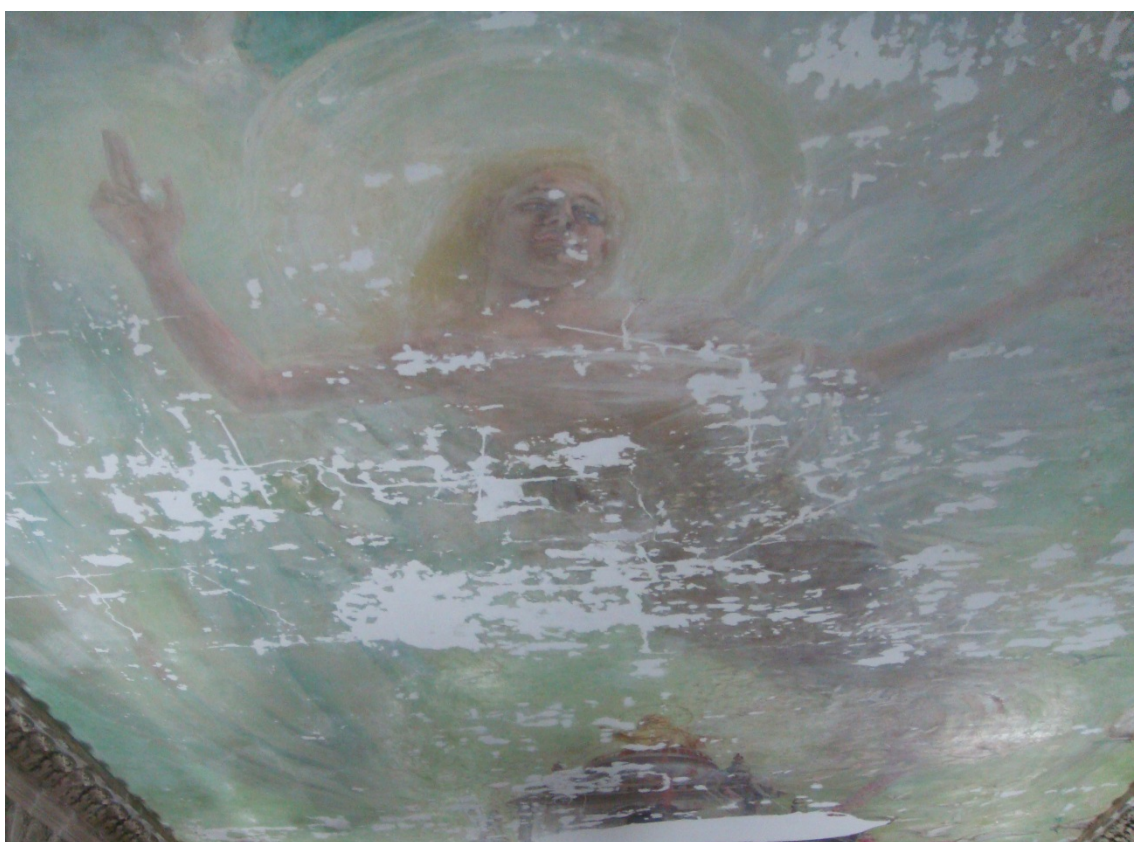
Fig. 12 - Vista parcial após nivelamento e aplicação de verniz de isolamento

A reintegração pictórica foi feita nas lacunas com verniz Paraloid B72 e pigmentos da marca Sennelier de forma imitativa, ou seja, sem uso de grafismos cromáticos para reprodução de tons . Alguns trechos mais desgastados da área do céu receberam verniz localizado com *esfumato*.

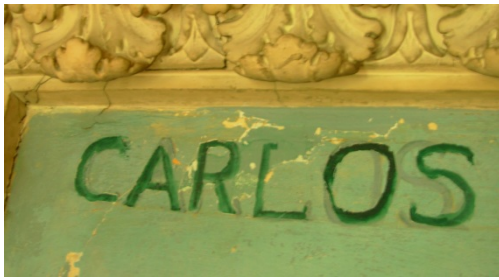
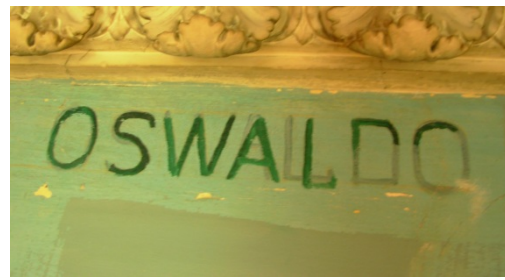
Fig. 13 e 14 - Assinatura com repintura

Os trechos mais delicados desta intervenção localizaram-se na assinatura do artista e no rosto da figura central. A remoção da repintura do rosto foi registrada em filme, com 14 minutos.

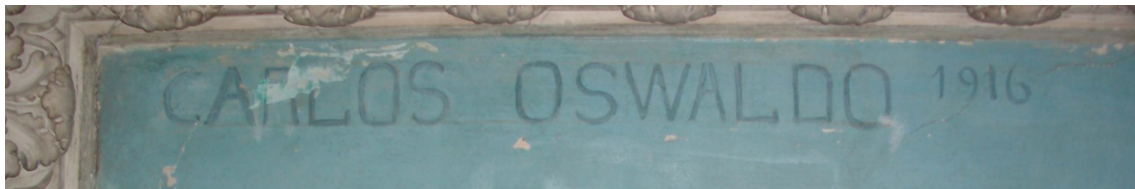
Fig. 15 - Assinatura após a remoção da repintura. As perdas da assinatura não foram reintegradas.

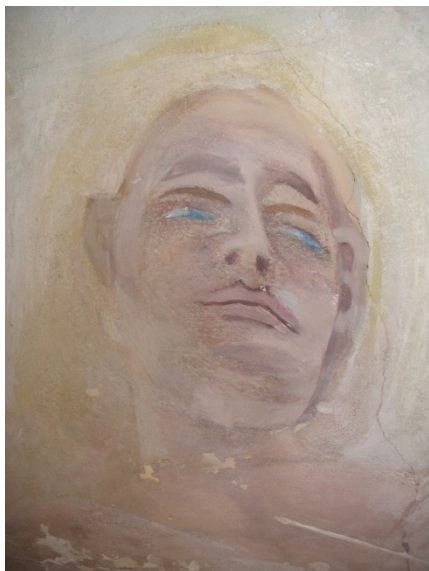
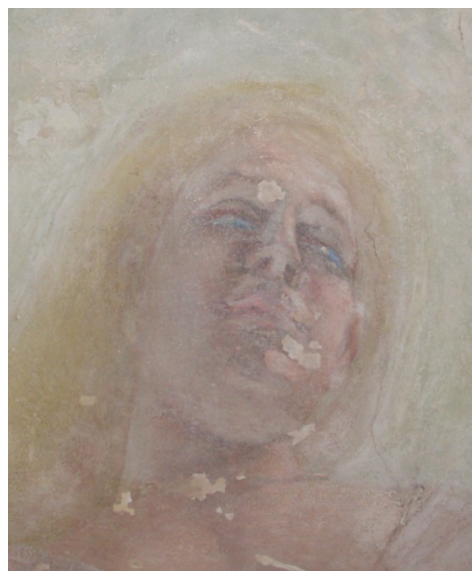
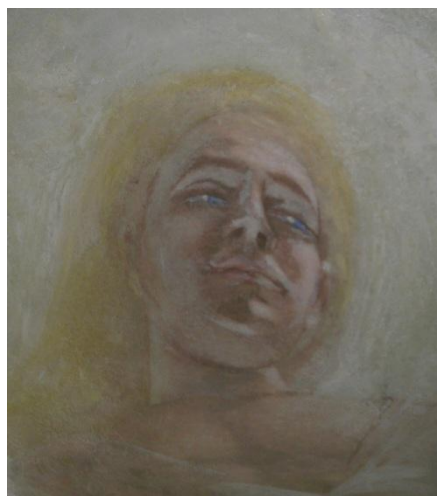
Três fases do rosto: (fig. 16) repintura, (fig. 17) após remoção da repintura e (fig. 18) com reintegração pictórica
