| TÍTULO: | RUÍNAS DO CONVENTO DE SÃO BOAVENTURA<br>PLANTA DE TOPO DAS ALVENARIAS DE TORRE DA MATRIZ E CONJUNTO CONVENTO |

**Projeto de Consolidação das Ruínas do Convento São Boaventura – Itaboraí (RJ) 2012**  
**Quorum Rio Consultoria e Projetos**

| TÍTULO: | RUÍNAS DO CONVENTO DE SÃO BOAVENTURA<br>TORRE DA MATRIZ DE SANTO ANTONIO<br>MAPEAMENTO DE DANOS - FACHADA 01 | | | | |

| TÍTULO: | RUÍNAS DO CONVENTO DE SÃO BOAVENTURA<br>TORRE DA MATRIZ DE SANTO ANTONIO<br>MAPEAMENTO DE DANOS - FACHADA 02 | | | | | | |

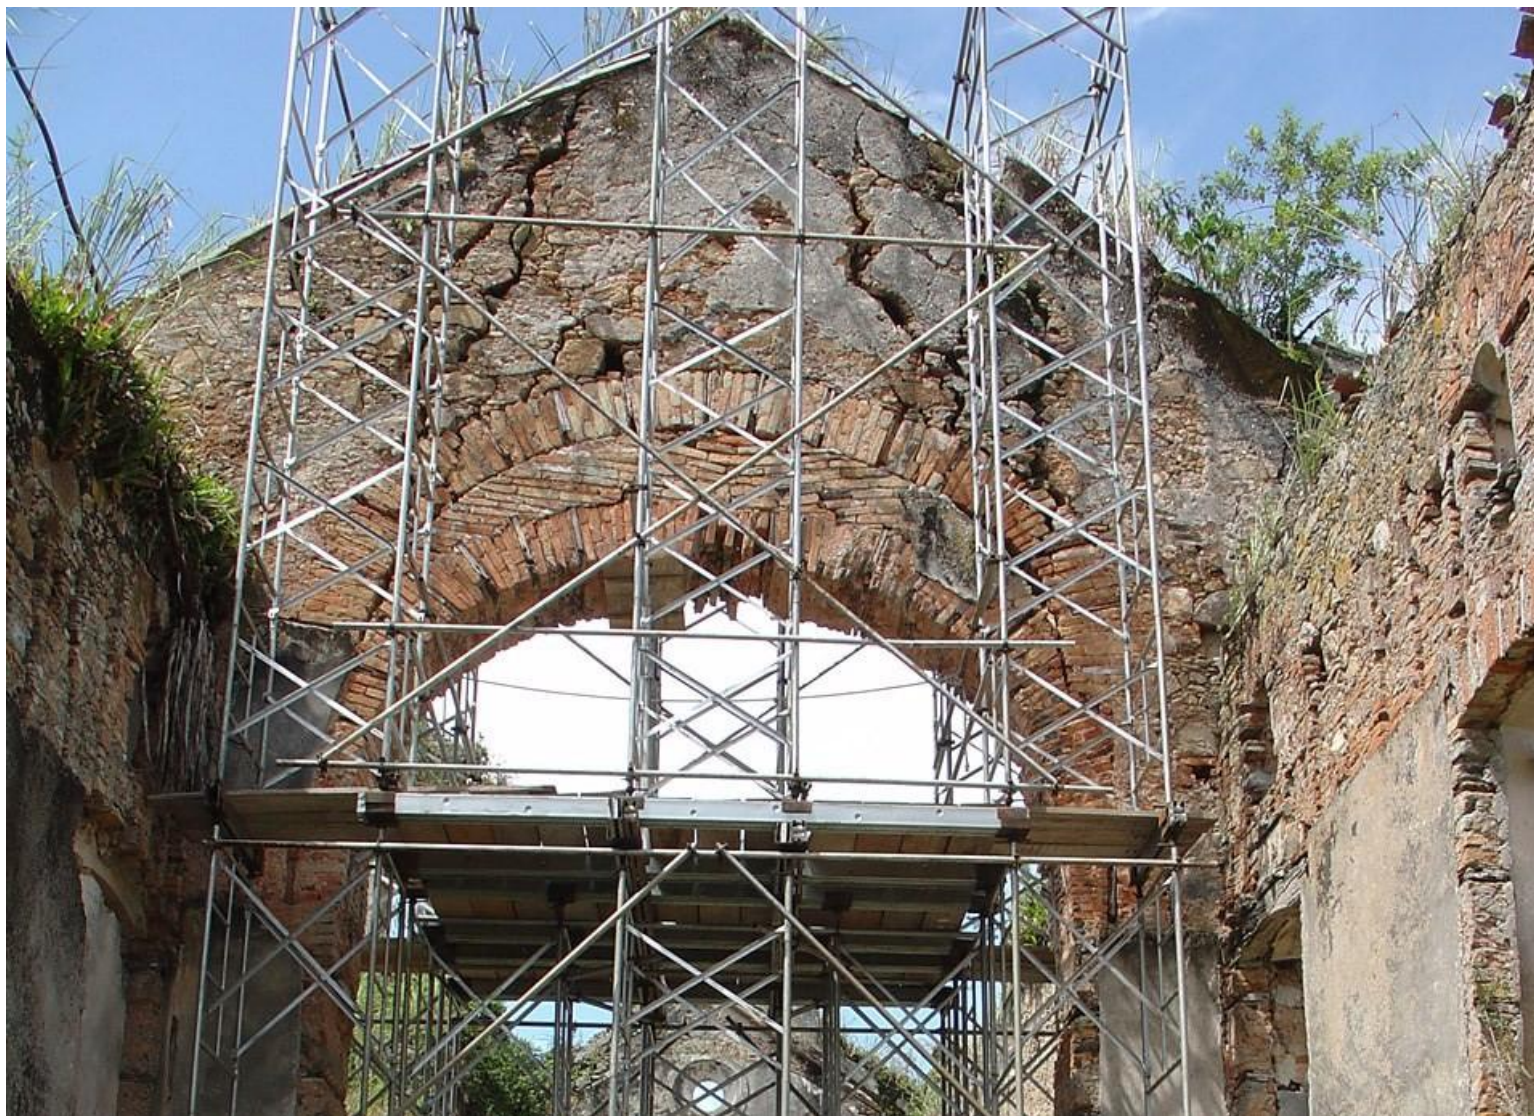
## VISTA POSTERIOR ARCO CRUZEIRO IGREJA CONVENTUAL

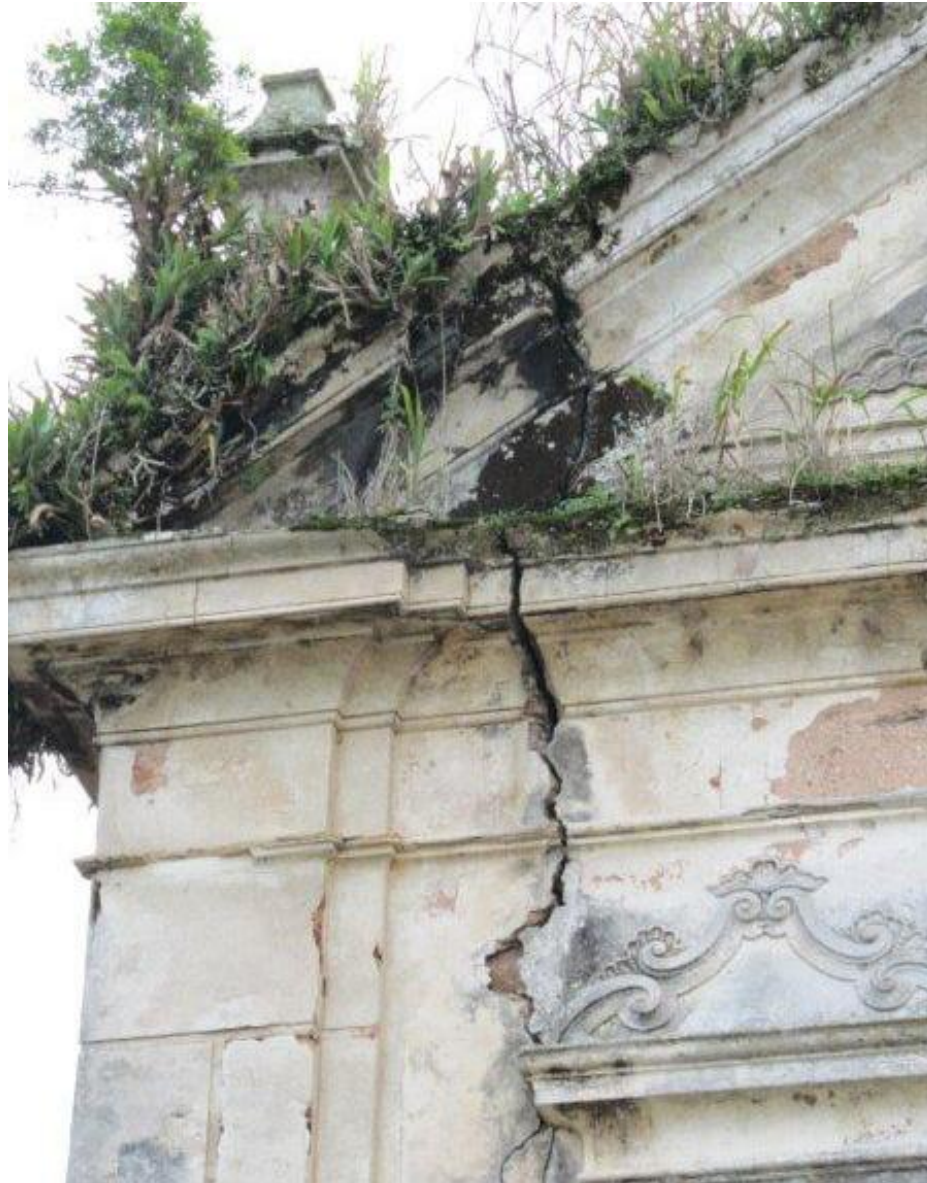
## RACHADURA PRÓXIMO E ELEMENTO DECORATIVO IGREJA CONVENTUAL

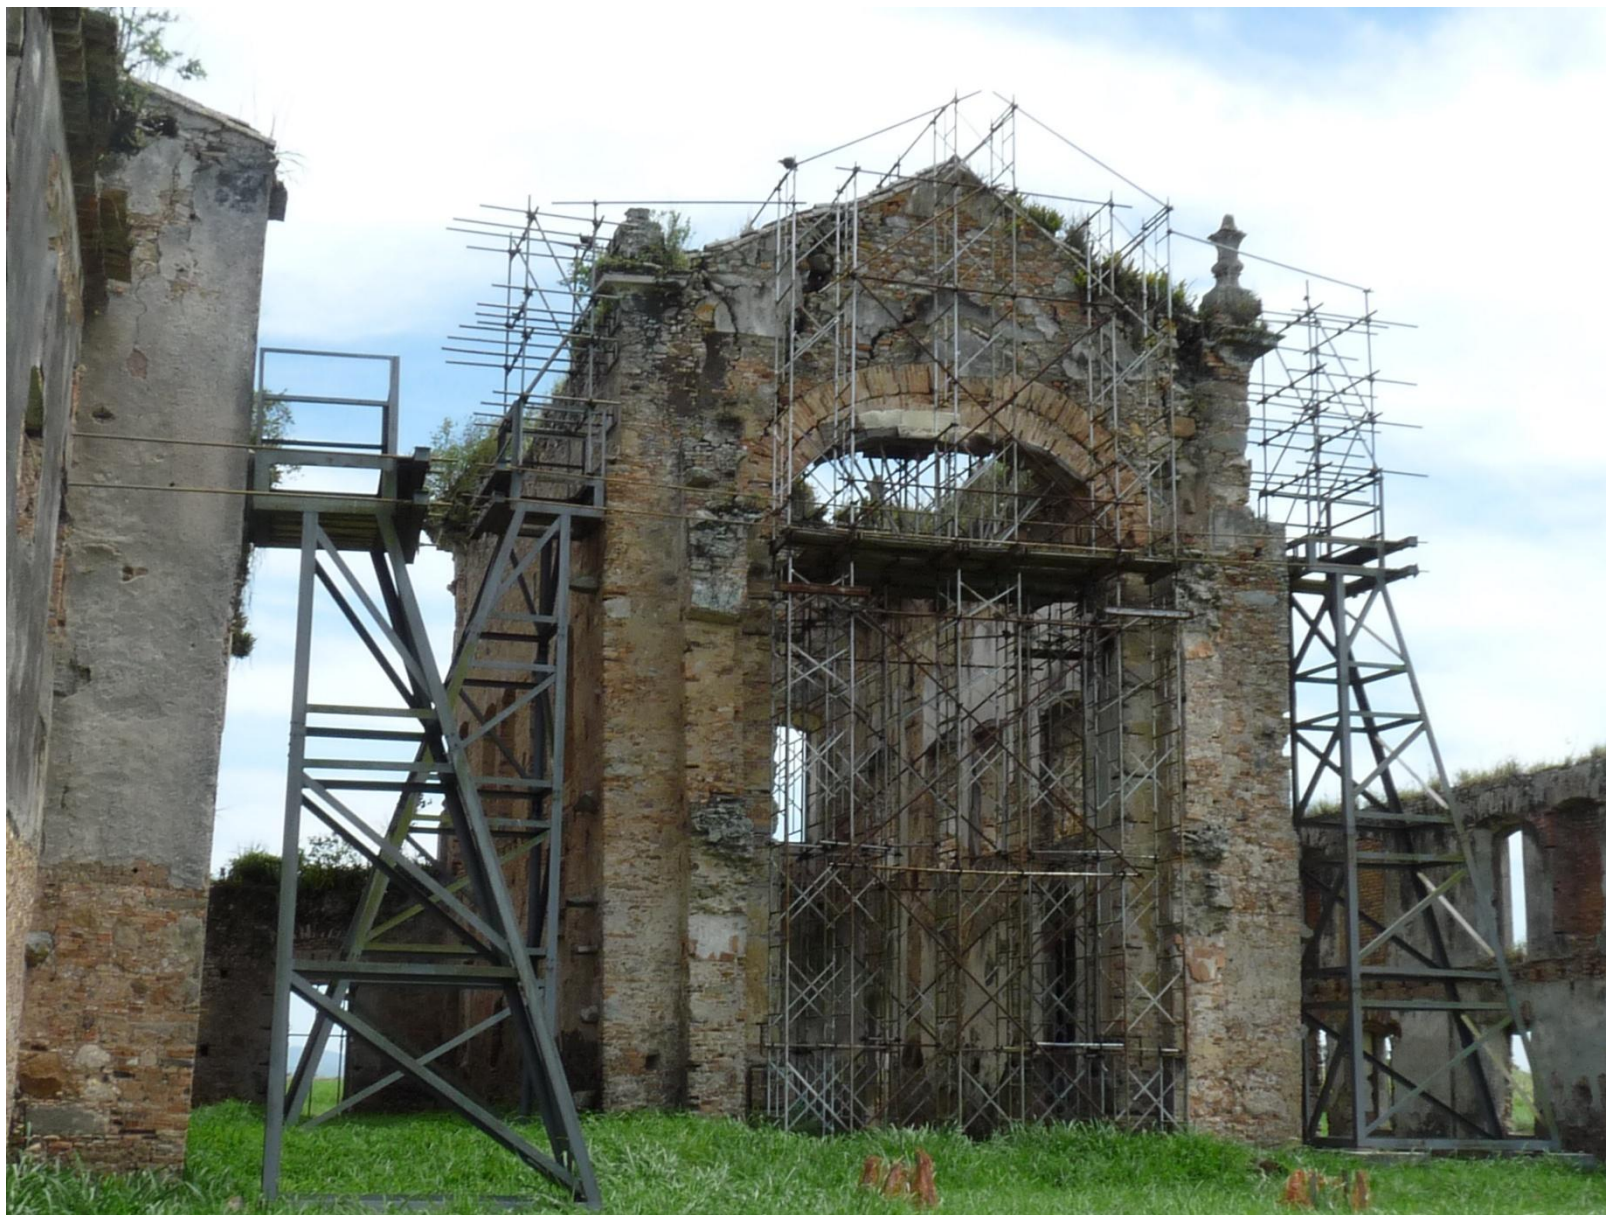
## VISTA POSTERIOR ARCO CRUZEIRO IGREJA ORDEM TERCEIRA

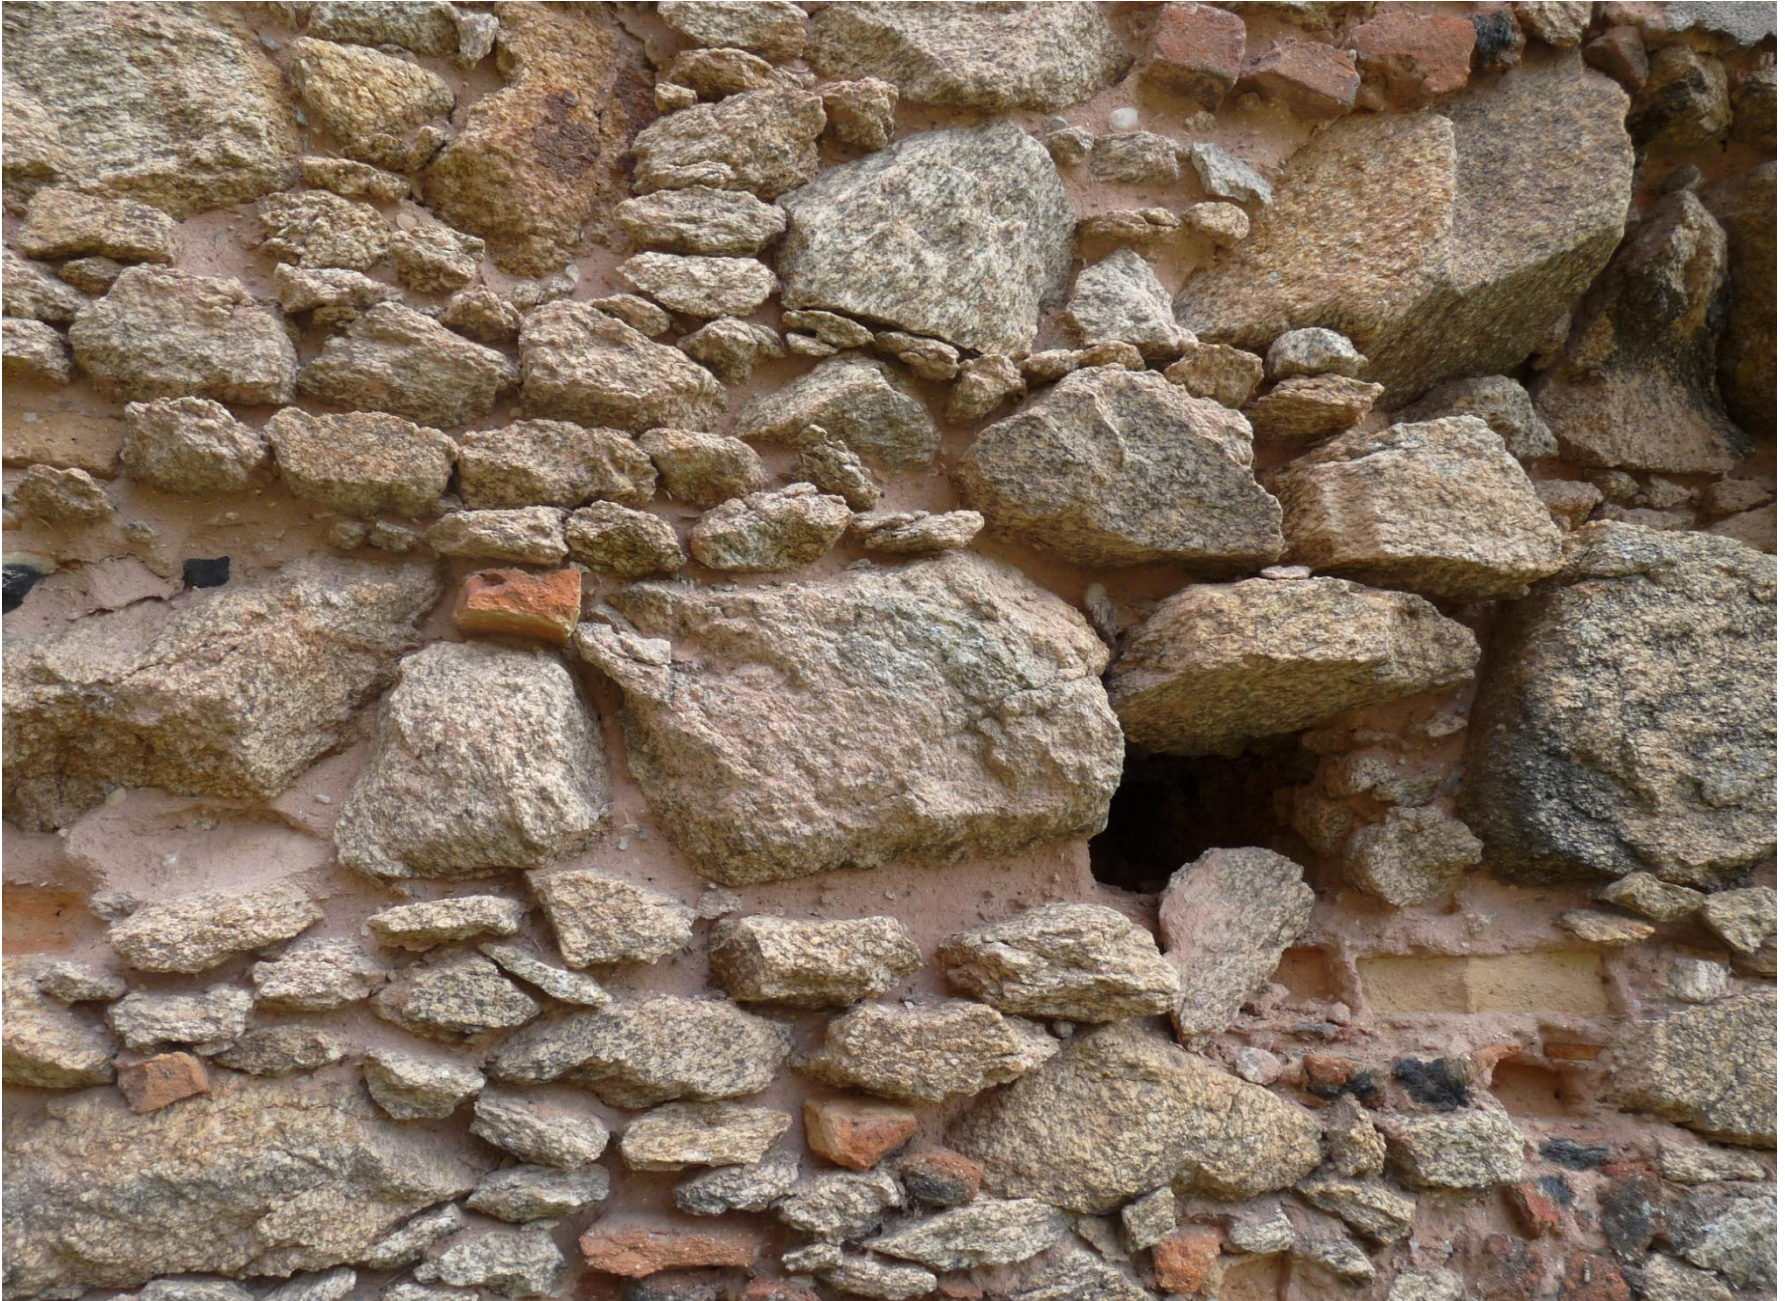
## PERDA DE ARGAMASSAS

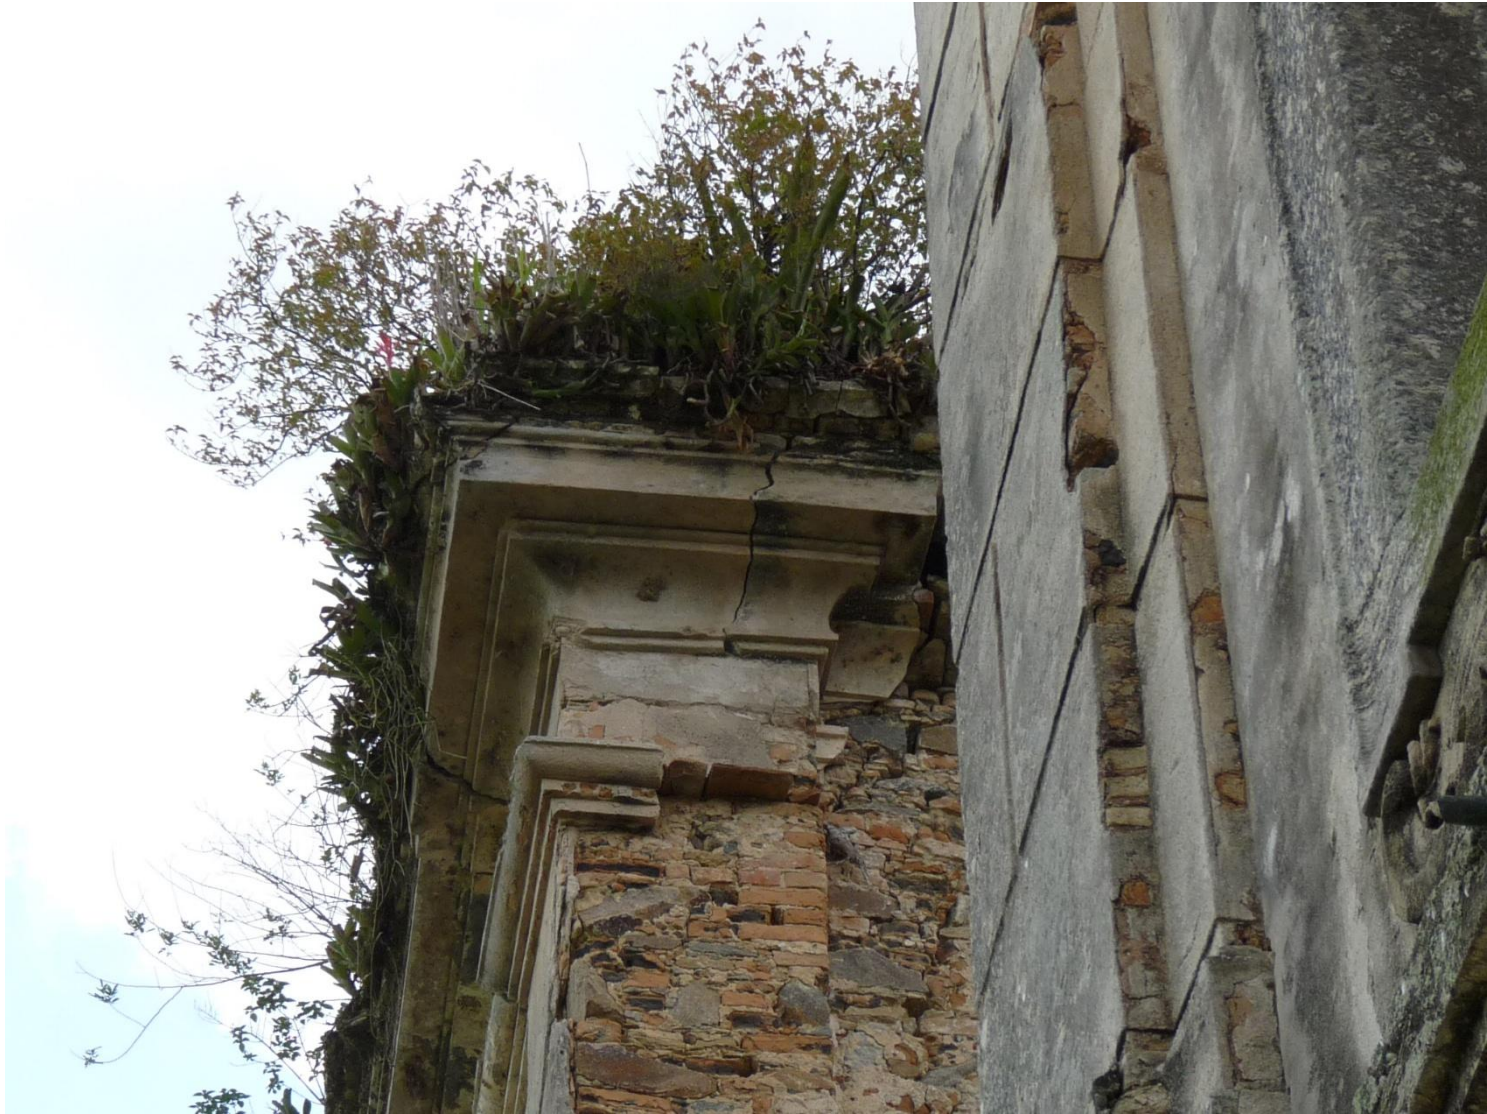
## DETALHE CAPITEL RACHADO

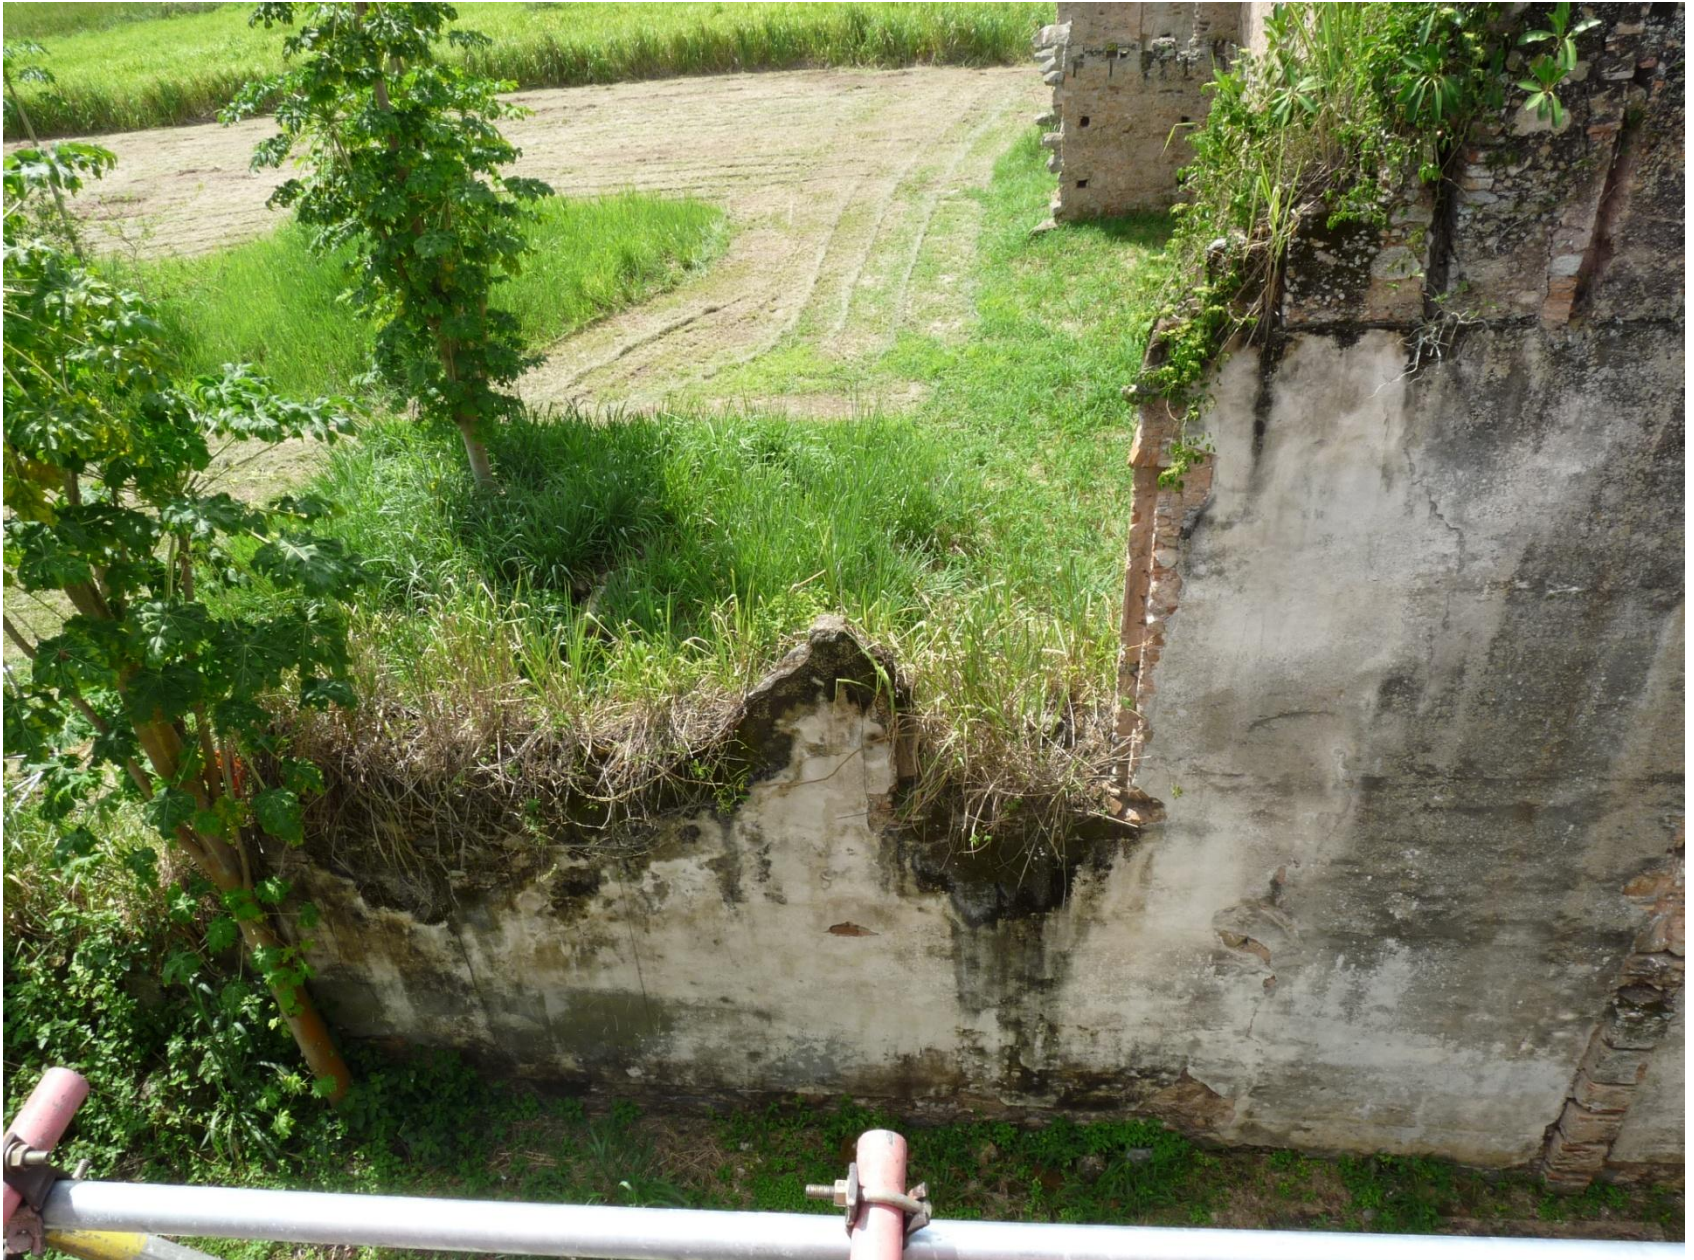
## TOPO DESNIVELADO
