Passeio Público - Diário da Restauração

Capítulo Seis

Passeio Público O Museu a Céu Aberto

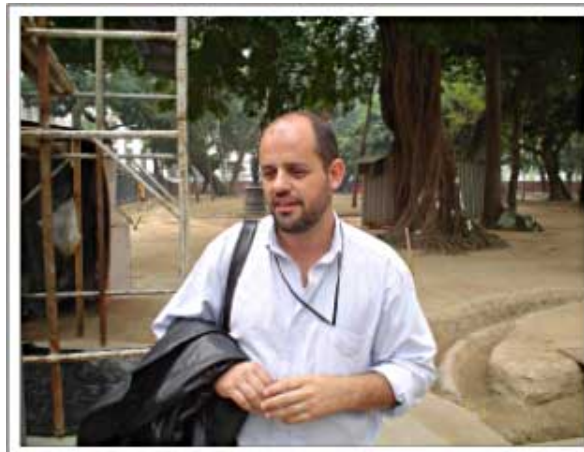
O restaurador Fiorin está comandando os trabalhos no pórtico do Passeio

O portão apresentava corrosão generalizada das barras de ferro, degradação por desfolhamento e perda de perfil metálico. A parte mais atingida do pórtico encontrava-se nas extremidades das duas folhas próximas às colunas de pedra, justamente a área utilizada como “mictório” público.

Agora, a equipe do restaurador Luís Alcides Fiorin Júnior está recuperando o trabalho em ferro do portão, além dos detalhes ornamentais. Descobriu-se que a obra não é em ferro fundido, mas em ferro forjado, tarefa difícil de se realizar nos dias de hoje, como explicam os restauradores Luis Alcides e Iara Fiorin: *“Não é como o ferro fundido que se tira o modelo e derrete. Ele é feito com ferro aquecido. É um trabalho artesanal. A pessoa malha o ferro. É uma peça difícil de ser restaurada, pois é muito trabalhada para a tecnologia que temos hoje. Não temos mais profissionais especializados. Não temos nem forno de ferro fundido no Rio”*.

As partes atacadas por oxidação estão sendo refeitas utilizando como molde os trechos menos prejudicados do portão. A dificuldade se dá pela diferença dos desenhos, situação característica de trabalhos em ferro forjado. *“É uma peça toda feita à mão e por isso não tem alinhamento perfeito. Uma peça é diferente da outra. Para recompor, criamos um desenho que é a soma dos dois padrões encontrados. Fizemos entre um e outro”*, explica o restaurador Fiorin.

Toda a grossa camada de oxidação foi retirada e trocada. A tinta protetora já foi aplicada, faltando agora o último toque (pintura artística).

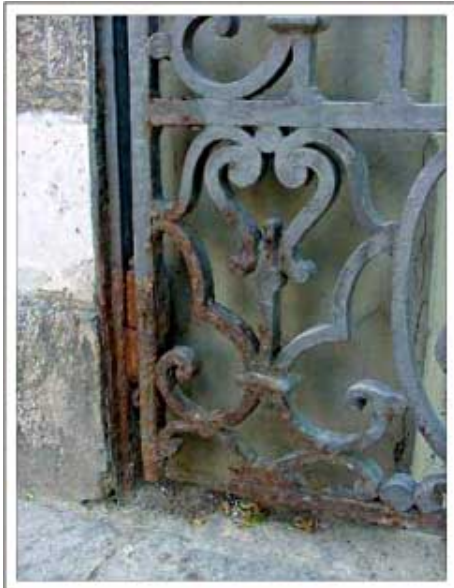
Antes da restauração era assim que se encontrava o portão de ferro forjado do parque

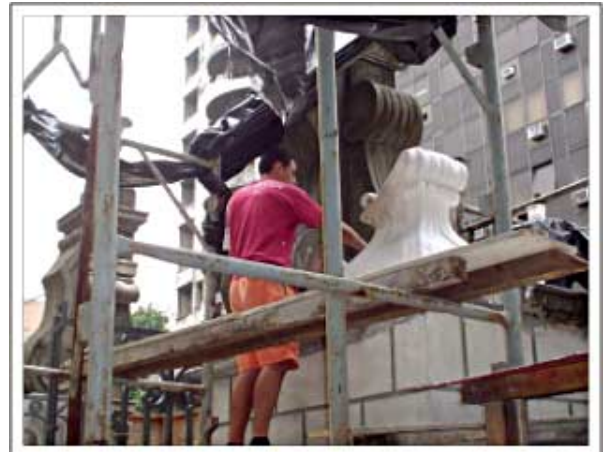
Ainda no pórtico, o restaurador Leonardo Nunes comanda os trabalhos de recomposição dos ornamentos, como volutas, mísulas, guirlandas e jarros. A voluta do portão estava recoberta por argamassa, que foi retirada para que se tivesse novamente a volumetria original do objeto. *“Por falta de conhecimento foi colocada uma argamassa de cimento que tapava toda a volumetria”*, explica Leonardo.

A restauração dos ornamentos do portão do Passeio já começou

Os vasos em lioz que já não existem, serão reproduzidos em cimento, através de moldes retirados dos vasos existentes. Acreditava-se que os vasos que ainda estão na estrutura seriam de lioz, mas os restauradores constataram que se tratavam de argamassa de cimento. A reprodução em pedra de Lioz foi descartada pela dificuldade de obtenção do material original. Já as mísulas serão refeitas em cerca de duas semanas.

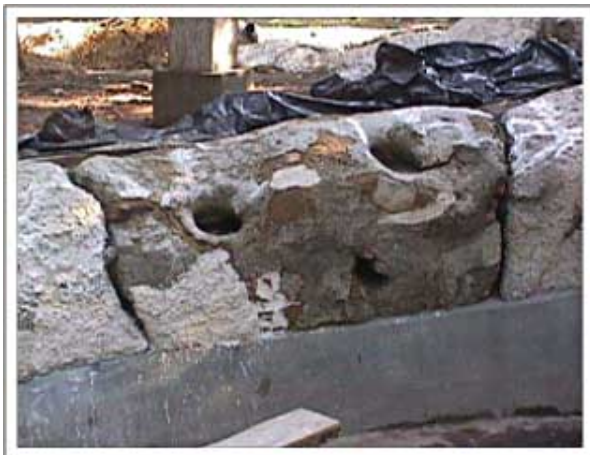
O aspecto do banco de argamassa antes da restauração (foto: Márcia Braga)

O banco, feito de pedras, tijolos e argamassa de revestimento, é uma construção semicircular em torno de uma grande figueira e está localizado em uma pequena elevação em uma das laterais do parque.

Quase todas as próteses posteriores foram removidas. Esses complementos feitos com materiais inadequados foram instalados para resolver o problema das argamassas fraturadas e perdidas, mas não se compatibilizaram em textura nem em coloração com as argamassas originais, feitas com material distinto e de maior rigidez. Só foram mantidas as próteses que não atrapalhavam nem esteticamente nem em relação à integridade da peça.

O conjunto apresenta agora aspecto bastante homogêneo. A restauradora e arquiteta Márcia Braga optou por deixar trechos originais aparentes, não fazendo uma cobertura geral da estrutura. *“Temos aqui uma situação em que comportam diversas soluções diferentes”, explica ela. “Há trechos originais, uma parte feita agora e uma prótese antiga que não foi mexida para não afetar a estrutura. Tivemos que fazer ajustes, já que trabalhamos com diversas situações”.*

As raízes da grande figueira foram mantidas e tratadas de forma que tenham um crescimento reduzido. A limpeza foi feita respeitando toda a superfície da estrutura, sem usar nenhum tipo de ácido.

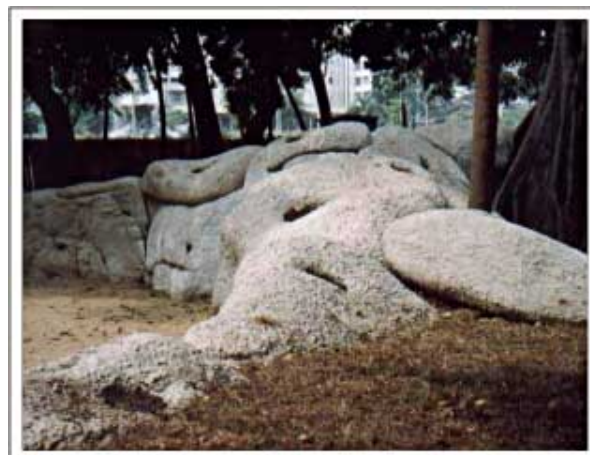
As rocailles de argamassa instaladas na reforma Glaziou já estão recuperadas

As pedras em baixo da ponte de Pereira Passos receberam tratamento semelhante às rocailles de Glaziou.

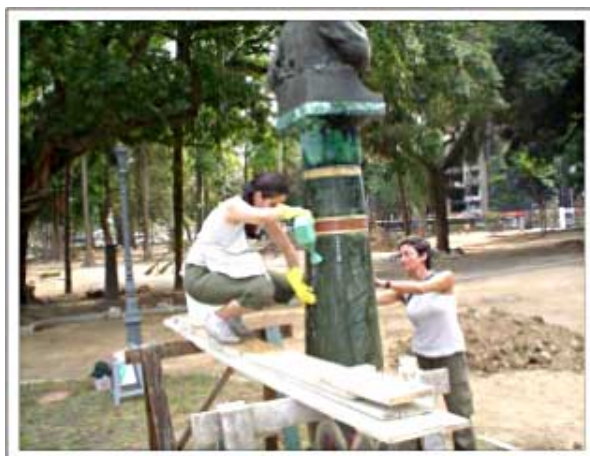
O pedestal do busto de Castro Alves também está sendo restaurado

Um dos bustos que mais chamam a atenção das pessoas que visitam o Passeio Público é o do poeta baiano Castro Alves, obra de Eduardo de Sá, inaugurada em sete de setembro de 1913. Na realidade o que impressiona não é o busto em si, feito em bronze como tantos outros, mas a coluna. A maioria dos pedestais de bustos são em granito e concreto, sem apresentar motivos decorativos. O de Castro Alves foi feito em estilo marajoara, com motivos geométricos nas cores verde, vermelho e amarelo. O pedestal é feito por uma mistura de pedras e argamassa. No passado foi aplicado nele uma resina impermeabilizante, que causou danos à obra. A água acabou entrando na pedra gerando deterioração do material. Hoje em dia já se usam resinas que permitem a passagem do vapor d'água, que inclusive contribuem na consolidação da superfície da rocha. A arquiteta Márcia Braga e sua assistente Flaise Miranda dos Santos estão fazendo um estudo da “patologia da degradação” do pedestal, identificando qual seria a melhor forma de preservá-lo. As restauradoras já iniciaram o trabalho de limpeza da peça, que não apresenta rachaduras ou problemas estruturais. *“O pedestal não será pintado. Serão feitos complementos bem localizados com resina de forma bem pontual”, explica Márcia.*

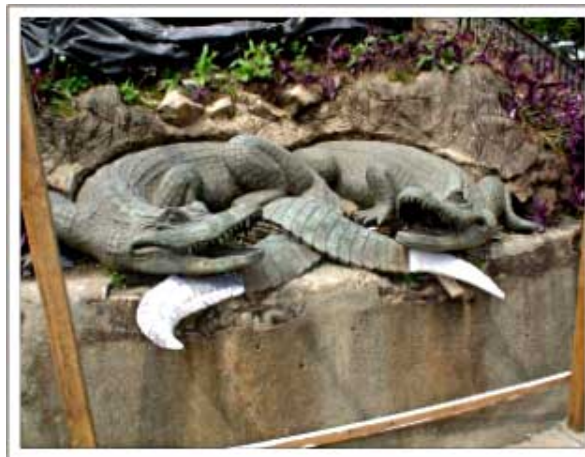
Os jacarés de Mestre Valentim, a primeira fundição em bronze no Brasil, encontravam-se semi-soterrados e envoltos por uma camada de tinta preta que mascarava seus detalhes, além de terem sofrido corrosão localizada, perda de material metálico e manchas de escorrimento. As peças também sofreram a ação do vandalismo, perdendo partes como línguas, dentes e caudas.

Os jacarés de bronze de Mestre Valentim terão refeitas as línguas, caudas e dentes

O primeiro passo da restauração nesta obra foi a retirada da tinta preta e da grande quantidade de terra, que permitirá ao visitante admirar a riqueza de detalhes confeccionada pelo mestre.

A equipe que realizou o projeto de restauração do Passeio Público optou por refazer as partes faltantes das esculturas em bronze dos jacarés. Essas partes estão sendo refeitas utilizando esculturas em isopor, que vão depois compor a estrutura de madeira para servir de molde às peças faltantes na fundição. O isopor foi usado por causa da dificuldade de se trabalhar a curvatura das caudas na madeira.

As línguas e os dentes utilizaram vários tipos de forma para se chegar a um desenho final, em resina de poliéster. A restauradora Lara Fiorin conta que a língua será em chumbo, e não em bronze, pois aquela parte da peça terá contato com a água que voltará a correr na fonte.

Foram feitos 75 moldes de dentes para as duas bocas. Cada dente tem formato e ângulo diferente. *“Deu trabalho fazer os dentes, pois são peças muito pequenas. A modelagem dos dentes demorou um mês e meio e para a fundição foram necessários quatro meses por causa dos detalhes”*, explica Lara.

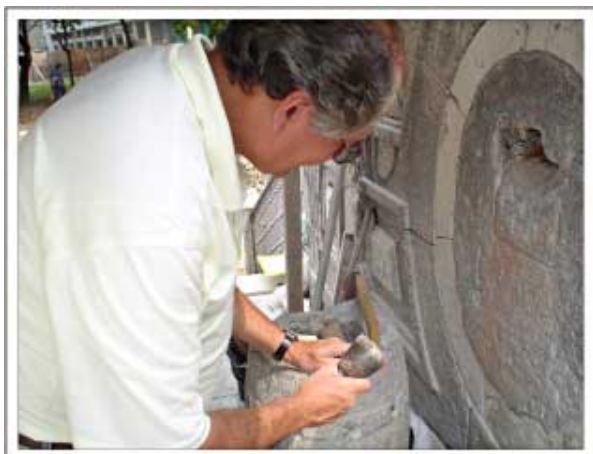
O restaurador Emílio Gianelli está recuperando os trabalhos de cantaria da Fonte dos Amores

Os técnicos fazem as próteses de granito para recompor as partes quebradas. Depois, em uma outra etapa, será feita uma revisão geral nos rejuntamentos, que sofreram a ação do cimento posteriormente aplicado, cuja química é incompatível com a pedra. As juntas vão ser recompostas com aglutinante de cal virgem, saibro e pó de pedra. A peça também será limpa com produtos químicos não agressores para se remover as pichações, cujas tintas são muito penetrantes. O sistema de fixação da bacia (o “u” de bronze) também será contemplado na reforma.

“As próteses serão feitas a partir do bloco maciço. Faz-se um modelo e vai se lapidando até chegar na forma da parte faltante”, explica Gianelli. Uma dessas partes é o cume do barrilete em pedra, que recebia a água que esguichava da boca de um cágado que o menino segurava com a mão direita.

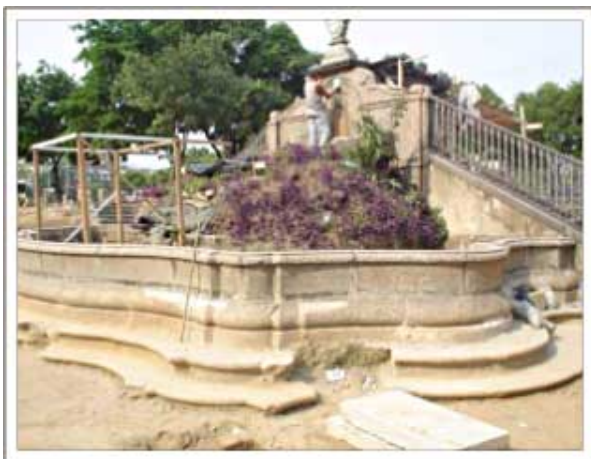
O conjunto da Fonte dos Amores está sendo todo restaurado

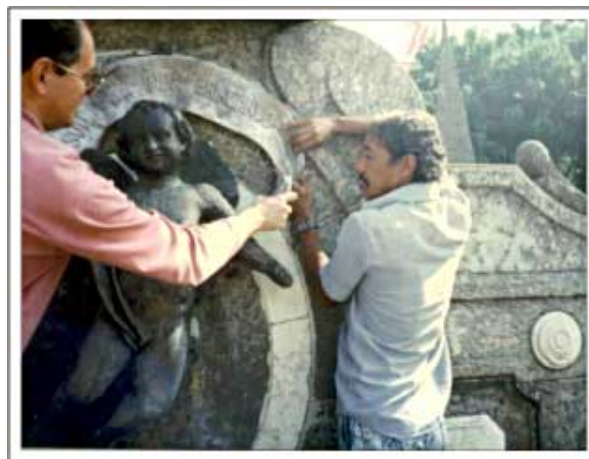
O próprio Gianelli restaurou o anjinho de chumbo em 1994 (foto: Vera Dias)

O menino de chumbo, que era uma réplica do original em bronze de Mestre Valentim, terá uma nova cópia feita, desta vez em bronze, que atualmente sai mais em conta do que ferro fundido, além de ser mais resistente às intempéries. Em

1994, foi realizada pelo próprio Gianelli uma restauração dos braços e da faixa do menino. E foi ele mesmo quem retirou a estátua danificada em 2002.

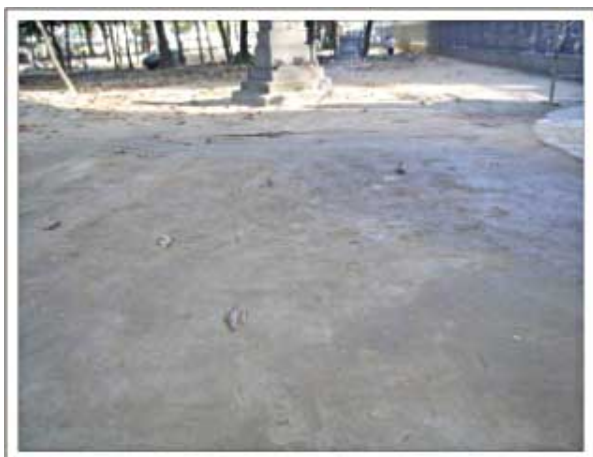
O laguinho de Glaziou foi aterrado

Os trabalhos de escavação arqueológica foram concluídos. Os técnicos estão agora envolvidos na fase pré-laboratorial, limpando todo o material encontrado no Passeio, que em seguida será estudado em laboratório. Por determinação do IPHAN, apenas os vestígios da Fonte dos Amores permanecerão expostos. Os demais sítios-arqueológicos serão aterrados novamente, como as bases do Aquário e da Casa de Glaziou, o laguinho de Glaziou na entrada do parque e o piso do Teatro-Cassino Beira Mar.

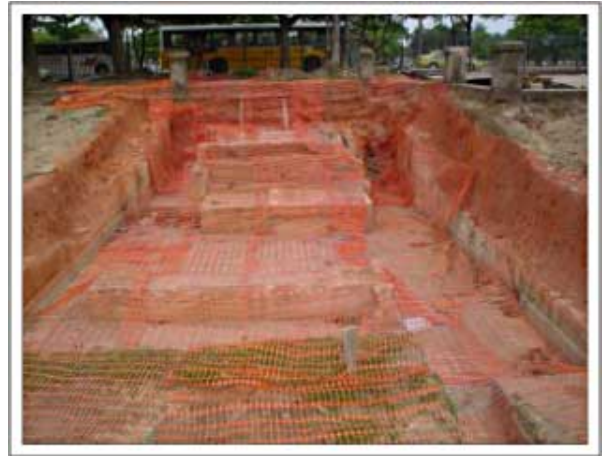
O procedimento de cobrir o sítio arqueológico com telas foi feito no Cassino

Os sítios que serão aterrados foram recobertos por uma tela cor de abóbora, que faz a cobertura de toda a área escavada. *“Tapar um sítio é uma forma de se preservar. Se algum dia houver um projeto de fazer uma exposição ou estudo do sítio, vai estar tudo aí, é só ser escavado novamente. Essa marcação que fazemos serve de guia para que se saiba qual foi a área escavada e qual poderá ser escavada no futuro. Fechando o sítio, estamos o protegendo”*, diz o arqueólogo Roberto Stanchi, da equipe que atuou no Passeio. Roberto conta que nunca um sítio arqueológico é esgotado nas pesquisas e que no relatório da Arqueologia vão constar as áreas passíveis de serem estudadas no futuro.

A cobertura de tela se dá em toda a extensão das áreas escavadas, inclusive na lateral do perfil. Depois é jogada terra, geralmente a mesma que foi retirada na escavação.

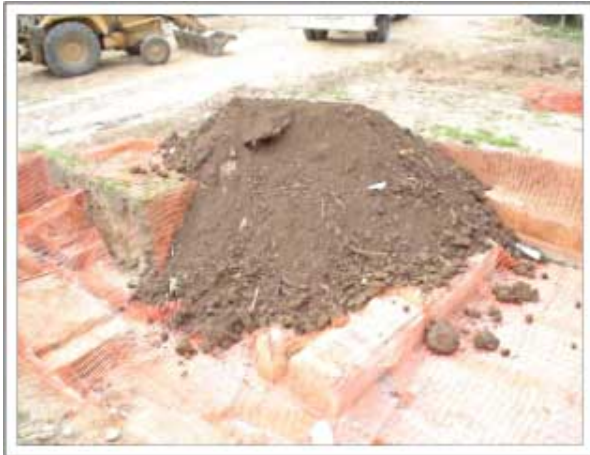
O Cassino começa a ser aterrado
