PROJETO DE CONSERVAÇÃO DE SÍTIOS ARQUEOLÓGICOS COM PINTURA
RUPESTRE NO ALTO SERTÃO BAIANO

Universidade Federal do Rio de Janeiro
Mestrado em Conservação e Restauração do Patrimônio Cultural
Faculdade de Arquitetura e Urbanismo

1999

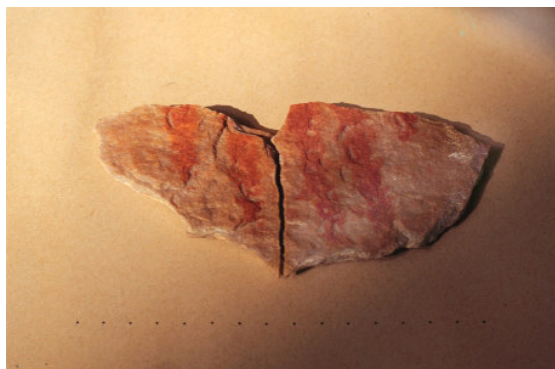
Fig. 15: amostra analisada por SEM, Cânion Fonte Grande I

Uma crosta distinta com diversas camadas é vista cobrindo a superfície da rocha e a camada pictórica parece estar sobre estas camadas. Esta crosta apresenta fissuras estreitas uniformemente espalhadas que não parecem ter relação com os grãos da rocha

No microscópio de varredura não foi impossível isolar os pigmentos. São pequenos demais para que o feixe de elétrons passe através somente deles e a composição do pigmento (principalmente ferro) é misturada com os componentes da crosta. A presença de óxido de ferro no pigmento pode ser feita a olho nu (comentário pessoal do geólogo, 1997)

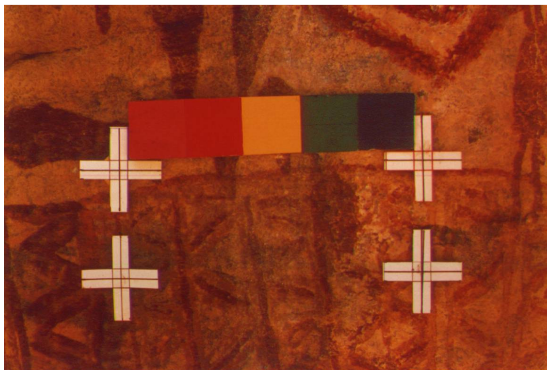
Fig. 22: consolidação superficial no Cânion Fonte Grande II

A resina produto da marca Rhone Poulenc foi aplicada em uma área 20 cm² de perda superficial de rocha para teste de consolidação de pigmento e recobrimento base da pintura.

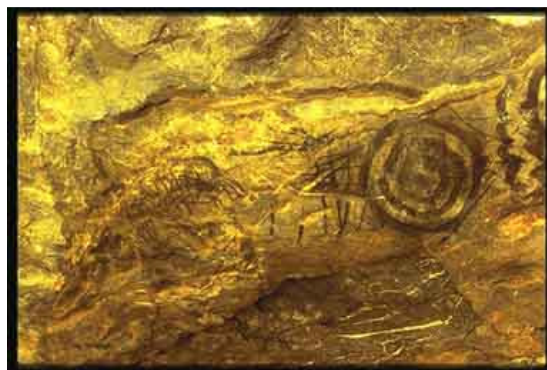
Fig. 23: teste de embrechamento na Toca dos Búzios

Foi feito o preenchimento de uma rachadura paralela à superfície da rocha de aprox. 20 x 40 = 80 cm² com argamassa de cal hidratada e areia, traço 1:3, com adição de pigmento preto e marrom para menor contraste com a tonalidade da rocha. A cor ficou ligeiramente escura. Foi colocado um pouco de sedimento local por cima quando

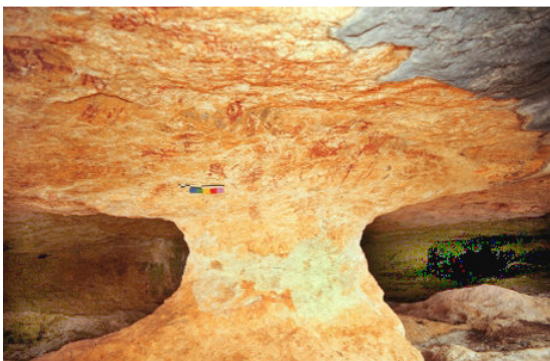
Fig. 24: embrechamento superficial na Toca Chico Eduardo

Preenchimento de exfoliação superficial da coluna. O procedimento é de primeiro umedecer a superfície , depois aplicação de argamassa (cal hidratada e inerte fino no traço 1:4) com espátula fina. O resultado estético é satisfatório.

Na visita ao sítio em julho de 1998 a superfície da coluna não apresentava perdas visíveis a olho.

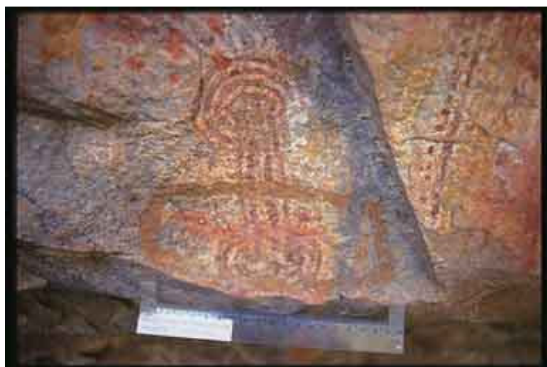
Fig. 27: limpeza com pincel de cerdas duras no Boqueirão da Fazendinha

Foram feitos testes para remoção da pátina branca com pincel de cerdas duras e onde ela era ainda mais fina o resultado foi satisfatório. Este resultado positivo de remoção mecânica foi eficiente somente nesta experiência.

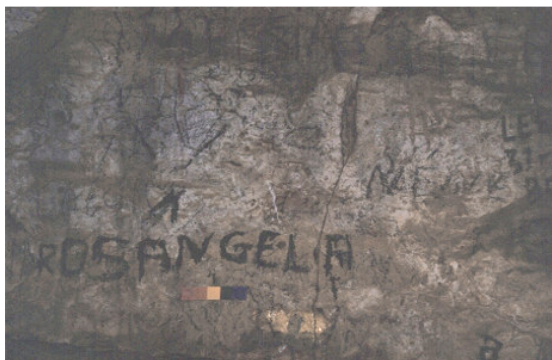
Fig. 28: testes de limpeza com solvente na Lapa dos Tapuias

O restaurador Bruno Visco fez vários testes de limpeza nas inúmeras pichações recentes. Foram eles:

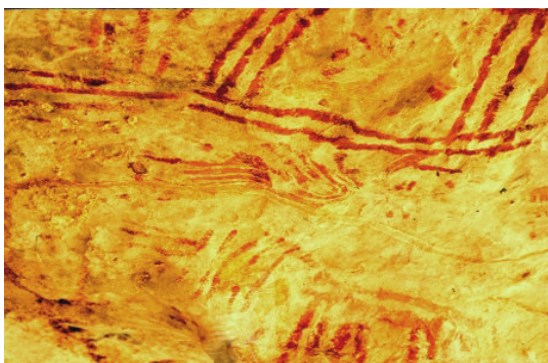
Fig. 29: teste de limpeza mecânica com retoque na Toca do Cosmos

O retoque em rocha foi feito sobre partes não removíveis mecanicamente de galerias de insetos, já mencionado anteriormente no item remoção mecânica. Rosenfeld (1989) identifica ligações cristalinas entre estas galerias e a superfície da rocha, comprovando a impossibilidade de remoção total sem prejuízo à superfície rochosa.

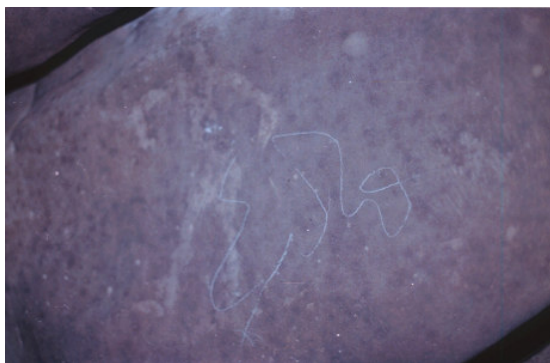
Fig. 30: teste para retoque de rocha na Toca Bonita

A toca havia sido depredada por arranhões feitos sobre a rocha, também próximos das pinturas importantes e sobre elas. Foram feitos retoques de dois tipos para minimizar o efeito estético da ação destrutiva:

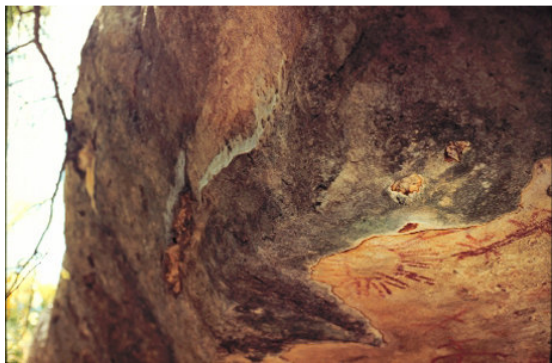
Fig. 32: teste de pingadeira na Toca do Cosmos

A pingadeira-teste colocada numa extensão de 1 metro de comprimento, foi complementada com aplicação de mais 500 ml de resina poliéster. Nota-se um pequeno clareamento das cianobactérias subjacente, que pode significar o começo de sua estabilização. A retirada mecânica destes microorganismos não restitui a camada pictórica original, porque estes penetram na rocha até 1,5 mm de profundidade.

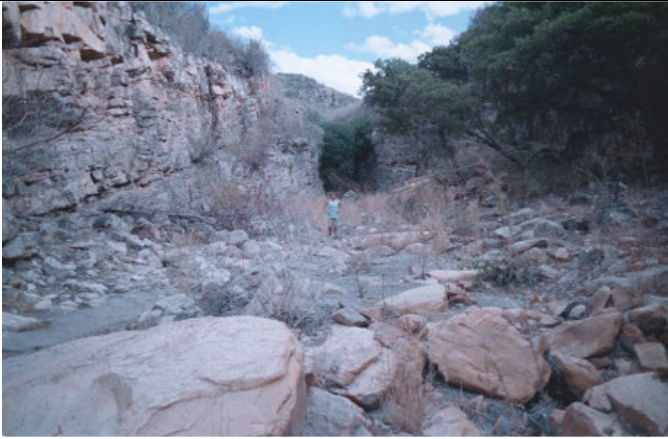
OBS.: cânion com 4 km de extensão e pinturas espalhadas	
		PRESENÇA DE ÁGUA: é o leito de um rio perene	
		PINTURAS: <input type="checkbox"/> A SECO <input checked="" type="checkbox"/> COM LIGANTE	Nº DE PAINÉIS: diversos
VANDALISMO: pixações com pinturas bem feitas e rabisco	DETERIORAÇÃO: ROCHA (R) EXFOLIAÇÃO <input checked="" type="checkbox"/> (R) <input checked="" type="checkbox"/> (P) PINTURA (P) RACHADURAS <input checked="" type="checkbox"/> (R) PÁTINA INORG. <input checked="" type="checkbox"/> (R) <input checked="" type="checkbox"/> (P) PÁTINA ORG. <input checked="" type="checkbox"/> (R) <input checked="" type="checkbox"/> (P) CASAS INSETOS <input checked="" type="checkbox"/> (R) <input checked="" type="checkbox"/> (P)	OUTROS:	
ESPECIFICIDADES: Grande conjunto de pinturas expostas às intempéries. O local é utilizado para lavagem de roupa e na época da seca para recolhimento de baldes de água.

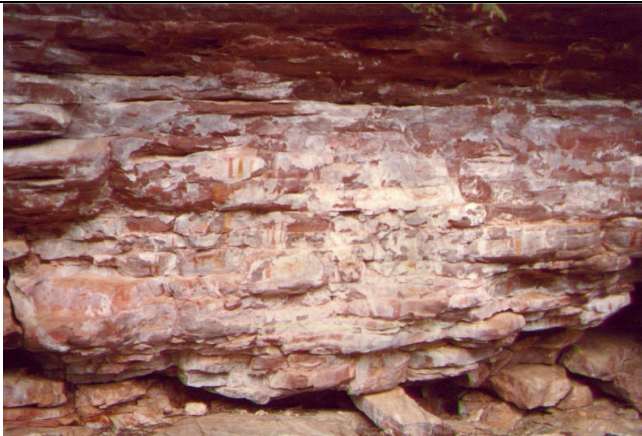
OBS.: mostra linhas de depósito bem definidas em vermelho escuro e formação de pátina inorgânica clara	
		PRESENÇA DE ÁGUA:	
		PINTURAS: <input type="checkbox"/> A SECO <input checked="" type="checkbox"/> COM LIGANTE	N° DE PAINÉIS: 1 principal com outras figuras espalhadas
VANDALISMO:	DETERIORAÇÃO:	EXFOLIAÇÃO <input checked="" type="checkbox"/> (R) <input checked="" type="checkbox"/> (P)	
	ROCHA (R) <input type="checkbox"/> (R)	RACHADURAS <input type="checkbox"/> (R)	
	PINTURA (P) <input type="checkbox"/> (P)	PÁTINA INORG. <input checked="" type="checkbox"/> (R) <input checked="" type="checkbox"/> (P)	
		PÁTINA ORG. <input checked="" type="checkbox"/> (R) <input checked="" type="checkbox"/> (P)	
	OUTROS:	CASAS INSETOS <input type="checkbox"/> (R) <input type="checkbox"/> (P)	
ESPECIFICIDADES: O painel principal com 15 x 4 metros apresenta acentuado processo de exfoliação com perda de pátina inorgânica que é base para pintura, com conseqüente perda de camada pictórica

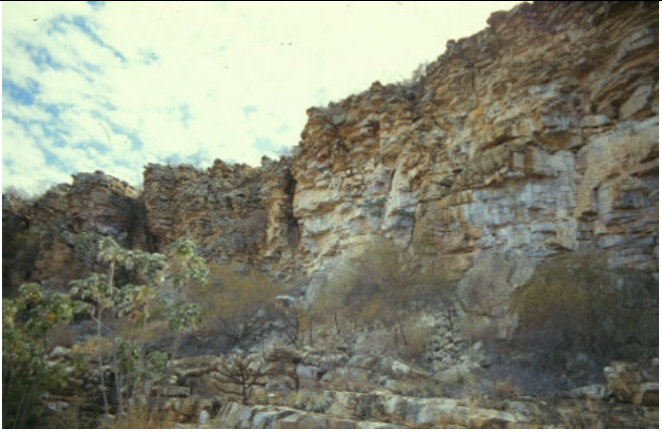
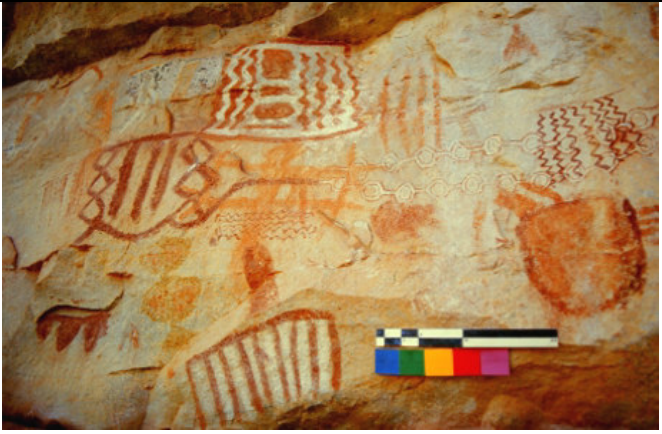
NOME DO SÍTIO LAGEDO DO CALDEIRÃO

OBS.: com camadas de sedimentação curvas	OBS.: diversos painéis espalhados
		PRESENÇA DE ÁGUA: situa-se a frente de um caldeirão com variação de nível de água	
		PINTURAS: <input type="checkbox"/> A SECO <input checked="" type="checkbox"/> COM LIGANTE	N° DE PAINÉIS: diversos
VANDALISMO:		DETERIORAÇÃO:	EXFOLIAÇÃO <input checked="" type="checkbox"/> (R) <input checked="" type="checkbox"/> (P) RACHADURAS <input checked="" type="checkbox"/> (R) PÁTINA INORG. <input checked="" type="checkbox"/> (R) <input checked="" type="checkbox"/> (P) PÁTINA ORG. <input type="checkbox"/> (R) <input type="checkbox"/> (P) CASAS INSETOS <input checked="" type="checkbox"/> (R) <input checked="" type="checkbox"/> (P)
		OUTROS: presença de raízes de gameleiras	
ESPECIFICIDADES: Há muitas pedras caídas e outras prestes a; os diversos painéis alcançam dimensão máxima de 2x2,5m, com representações de tamanho variado.

ESTADO GERAL DE CONSERVAÇÃO: PINTURA: <input type="checkbox"/> BOM <input checked="" type="checkbox"/> ± <input type="checkbox"/> RUIM ROCHA: <input type="checkbox"/> BOM <input type="checkbox"/> ± <input checked="" type="checkbox"/> RUIM			
REF. FOTOGRÁFICA: FILME: meio-dia ASA:			
PIGMENTOS: <input checked="" type="checkbox"/> VERM. <input checked="" type="checkbox"/> BRANCO <input checked="" type="checkbox"/> OCRE <input type="checkbox"/> PRETO OUTRO:			
RECOMENDAÇÕES: controle de blocos e raízes da gameleira			
AMOSTRAS:			
DATA: julho 1998		NOME: Márcia Dantas Braga

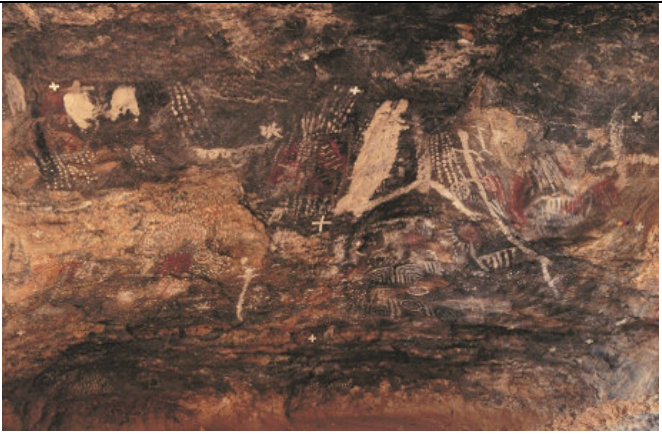
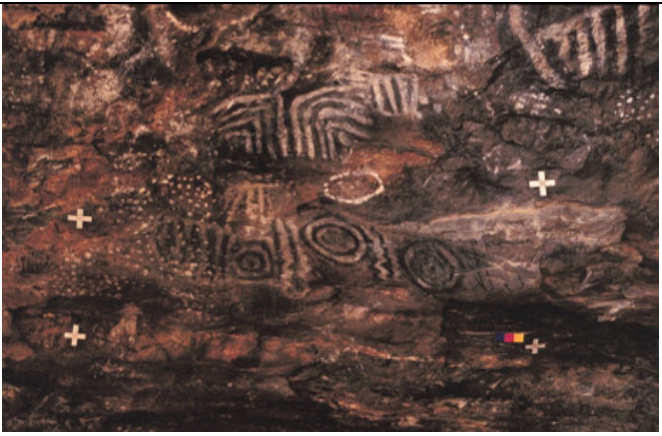
Fig. 46: detalhe do painel da Toca de Búzios

OBS.: calcário escuro			
PRESENÇA DE ÁGUA: há sinais de infiltração interna na toca			
PINTURAS: <input checked="" type="checkbox"/> A SECO <input checked="" type="checkbox"/> COM LIGANTE			N° DE PAINÉIS: 1 grande e outras pinturas espalhadas
VANDALISMO:	DETERIORAÇÃO:		EXFOLIAÇÃO <input type="checkbox"/> (R) <input type="checkbox"/> (P) RACHADURAS <input checked="" type="checkbox"/> (R) PÁTINA INORG. <input checked="" type="checkbox"/> (R) <input checked="" type="checkbox"/> (P) PÁTINA ORG. <input type="checkbox"/> (R) <input type="checkbox"/> (P) CASAS INSETOS <input type="checkbox"/> (R) <input type="checkbox"/> (P)
ESPECIFICIDADES: O painel principal tem aproximadamente 5 x 3,3 m e a toca tem espaço semicircular. Apresenta superposição de elementos pictóricos			
TESTES: LIMPEZA: diversas compressas com água destilada CONSOLIDAÇÃO: embrechamento com argamassa de cal hidratada e inerte local

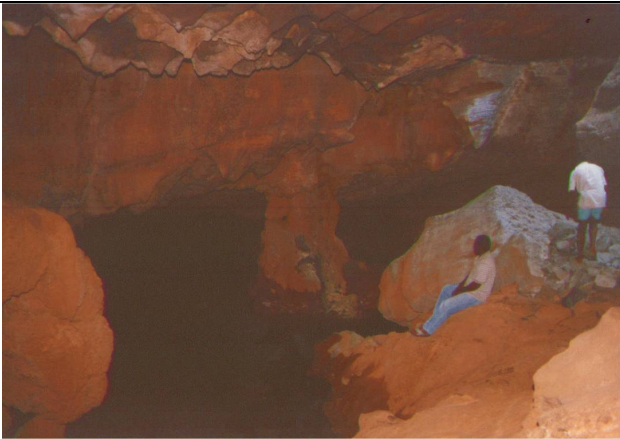
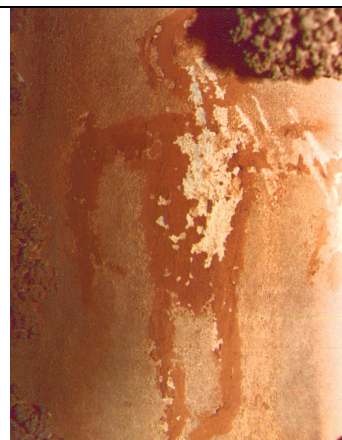
TOCA BONITA																						
LOCALIZAÇÃO (GPS): 11° 02'59,4"S e 42° 08' 23,7"W'																						
TEMPERATURA: amena devido à profundidade	LUMINOSIDADE: <input checked="" type="checkbox"/> INT. <input type="checkbox"/> SOL <input type="checkbox"/> EXT. <input type="checkbox"/> NUVEM																					
PROPRIETÁRIO: próximo à Fazenda do Pau D'Arco		Fig. 49: vista da entrada da Toca Bonita																				
DIREÇÃO: N-S <input type="checkbox"/> L-O <input type="checkbox"/> NO-SE <input type="checkbox"/> NE-SO <input type="checkbox"/>	FACE: NORTE																					
ACESSO: de Central - estrada após distrito Maxixe																						
ACIDENTES GEOGRÁFICOS PRÓXIMOS: altitude 541m		PROXIMIDADES: Toca do Macaco e Toca da Onça																				
Quadro 12: ficha Toca Bonita	FLORA / FAUNA:																					
	ROCHA <input type="checkbox"/> QUARTZÍTICA <input checked="" type="checkbox"/> CALCÁRIA	SUPERFÍCIE TRABALHADA: <input type="checkbox"/> TETO <input checked="" type="checkbox"/> PAREDE <input checked="" type="checkbox"/> INT. <input type="checkbox"/> EXT																				
	OBS.: calcário escuro, única toca com profundidade de 20 metros abaixo do nível do solo																					
	PRESENÇA DE ÁGUA: existe um poço ao interior com variação de nível de água evidente pelo depósito de calcita que flutua à superfície																					
	PINTURAS: <input type="checkbox"/> A SECO <input checked="" type="checkbox"/> COM LIGANTE	Nº DE PAINÉIS: diversos																				
VANDALISMO: arranhões sobre rocha e pintura, retirada de água do poço com bomba

DETERIORAÇÃO:	EXFOLIAÇÃO	<input type="checkbox"/> (R)	<input checked="" type="checkbox"/> (P)	ROCHA (R)	RACHADURAS	<input type="checkbox"/> (R)		PINTURA (P)	PÁTINA INORG.	<input checked="" type="checkbox"/> (R)	<input checked="" type="checkbox"/> (P)		PÁTINA ORG.	<input type="checkbox"/> (R)	<input type="checkbox"/> (P)		CASAS INSETOS	<input type="checkbox"/> (R)	<input type="checkbox"/> (P)
DETERIORAÇÃO:	EXFOLIAÇÃO	<input type="checkbox"/> (R)	<input checked="" type="checkbox"/> (P)																			
ROCHA (R)	RACHADURAS	<input type="checkbox"/> (R)																				
PINTURA (P)	PÁTINA INORG.	<input checked="" type="checkbox"/> (R)	<input checked="" type="checkbox"/> (P)																			
	PÁTINA ORG.	<input type="checkbox"/> (R)	<input type="checkbox"/> (P)																			
	CASAS INSETOS	<input type="checkbox"/> (R)	<input type="checkbox"/> (P)																			
OUTROS: perda de camada pictórica																						
ESPECIFICIDADES: A pintura é do período histórico sendo a mineralização do pigmento insuficientemente forte para mantê-lo aderido à superfície rochosa de forma coerente, sendo facilmente destacado com simples toca de unha.																						
TESTES: LIMPEZA: com pincel de cerdas duras em torno da pintura da cena do bumba-meu-boi CONSOLIDAÇÃO: aplicação de resina acrílica Paraloid B72 sobre pigmento com uma e duas camadas

ESTADO GERAL DE CONSERVAÇÃO: PINTURA: <input type="checkbox"/> BOM <input checked="" type="checkbox"/> ± <input type="checkbox"/> RUIM ROCHA: <input checked="" type="checkbox"/> BOM <input type="checkbox"/> ± <input type="checkbox"/> RUIM																						
REF. FOTOGRÁFICA: FILME: uso de flash ASA:																						
PIGMENTOS: <input type="checkbox"/> VERM. <input checked="" type="checkbox"/> BRANCO <input checked="" type="checkbox"/> OCRE <input type="checkbox"/> PRETO OUTRO:																						
RECOMENDAÇÕES: retoque em arranhões e consolidação de camada pictórica AMOSTRAS: pigmento ocre analisado por difração de raios X : óxido de ferro gama, sílica e calcita																						
DATA: 12.07.95																						
NOME: Márcia Dantas Braga

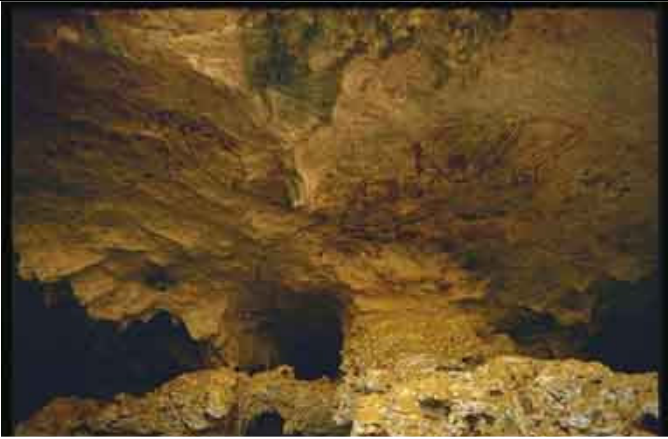
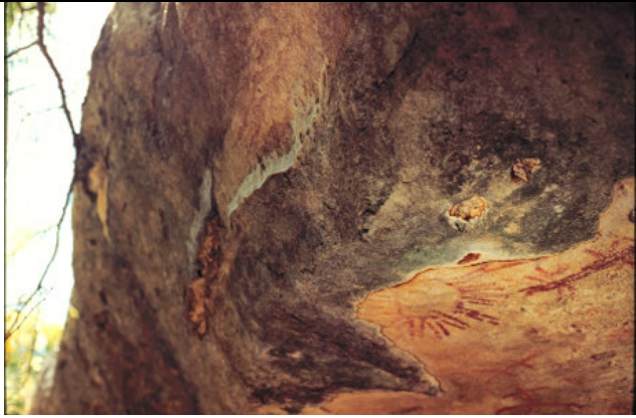
Fig. 52: vista de pintura de solstício e pingadeira

OBS.: calcário claro			OBS.: o teto da toca é bastante claro
PRESENÇA DE ÁGUA:			
PINTURAS: <input type="checkbox"/> A SECO <input checked="" type="checkbox"/> COM LIGANTE		Nº DE PAINÉIS: diversos, a toca tem duas partes divididas por uma coluna	
DETERIORAÇÃO:		EXFOLIAÇÃO <input type="checkbox"/> (R) <input type="checkbox"/> (P)	
ROCHA (R)		RACHADURAS <input checked="" type="checkbox"/> (R)	
PINTURA (P)		PÁTINA INORG. <input type="checkbox"/> (R) <input type="checkbox"/> (P)	
		PÁTINA ORG. <input checked="" type="checkbox"/> (R) <input checked="" type="checkbox"/> (P)	
		CASAS INSETOS <input checked="" type="checkbox"/> (R) <input checked="" type="checkbox"/> (P)	
VANDALISMO:		OUTROS: grande rachadura na borda superior	
ESPECIFICIDADES: A Toca do Cosmos é importante por ter pinturas relacionadas com o conhecimento astronômico, colônias de cianobactérias recobrem pintura de solstício de inverno			
TESTES: LIMPEZA: solvente para fuligem, remoção galeria de insetos CONSOLIDAÇÃO: embrechamento superficial

ESTADO GERAL DE CONSERVAÇÃO: PINTURA: <input checked="" type="checkbox"/> BOM <input type="checkbox"/> ± <input type="checkbox"/> RUIM ROCHA: <input type="checkbox"/> BOM <input checked="" type="checkbox"/> ± <input type="checkbox"/> RUIM			
REF. FOTOGRÁFICA: FILME: manhã e tarde ASA: 100 e 200, flash			
PIGMENTOS: <input checked="" type="checkbox"/> VERM. <input type="checkbox"/> BRANCO <input type="checkbox"/> OCRE <input checked="" type="checkbox"/> PRETO OUTRO: cinza			
RECOMENDAÇÕES: extensão da pingadeira por toda a borda superior da toca, controle cianobactério, proteção para não desmoronamento da borda superior			
AMOSTRAS: pigmento e pátina orgânica			
DATA: julho de 1995 a julho de 1998			
NOME: Márcia Dantas Braga

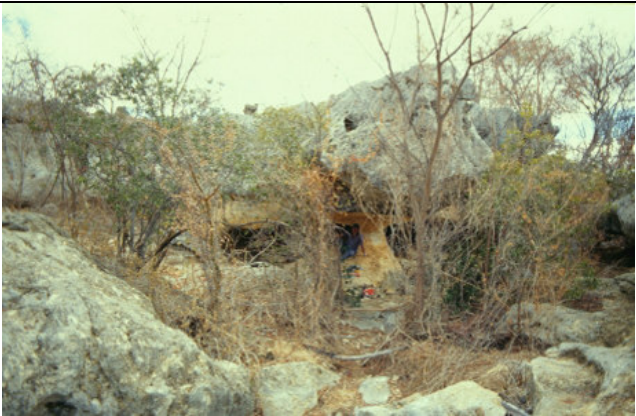
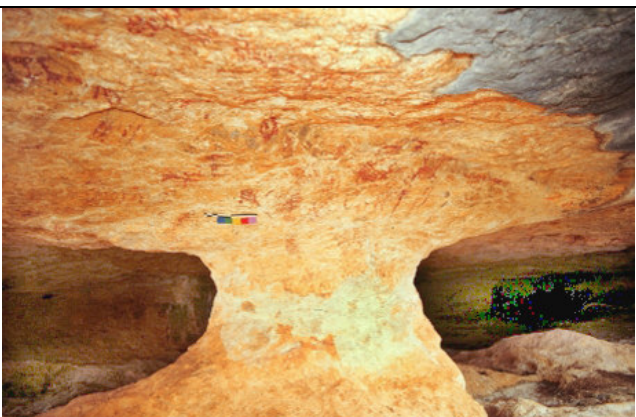
Fig. 54: vista da coluna da Toca Chico Eduardo

OBS.: calcário claro, toca com coluna de sustentação de borda em ponta para leste/sudeste			OBS.: superfície clara com micro exfoliação
PRESENÇA DE ÁGUA: água acumulada no interior			
PINTURAS: <input type="checkbox"/> A SECO <input checked="" type="checkbox"/> COM LIGANTE			N° DE PAINÉIS: diversos
DETERIORAÇÃO:			EXFOLIAÇÃO <input checked="" type="checkbox"/> (R) <input checked="" type="checkbox"/> (P)
ROCHA (R)			RACHADURAS <input checked="" type="checkbox"/> (R)
PINTURA (P)			PÁTINA INORG. <input type="checkbox"/> (R) <input type="checkbox"/> (P)
			PÁTINA ORG. <input checked="" type="checkbox"/> (R) <input checked="" type="checkbox"/> (P)
			CASAS INSETOS <input checked="" type="checkbox"/> (R) <input type="checkbox"/> (P)
OUTROS:			
ESPECIFICIDADES: O calcário parece ser mais frágil, a coluna da toca sofre de desgaste superficial., há rachaduras no bloco teto da toca, a colônia de cianobactéria atinge pinturas, a presença de abelha atrapalha a nossa presença por longo tempo

ESTADO GERAL DE CONSERVAÇÃO: PINTURA: <input checked="" type="checkbox"/> BOM <input type="checkbox"/> ± <input type="checkbox"/> RUIM ROCHA: <input type="checkbox"/> BOM <input checked="" type="checkbox"/> ± <input type="checkbox"/> RUIM			
REF. FOTOGRÁFICA: FILME: de manhã ASA: algumas com flash			
PIGMENTOS: <input checked="" type="checkbox"/> VERM. <input type="checkbox"/> BRANCO <input checked="" type="checkbox"/> OCRE <input checked="" type="checkbox"/> PRETO OUTRO:			
RECOMENDAÇÕES: controle da cianobactéria, remoção casa de abelha, consolidação estrutural, monitoramento do desgaste superficial da coluna			
AMOSTRAS: rocha calcária com presença de quartzo			
DATA: Julho de 1995 a Julho de 1998			
NOME: Márcia Dantas Braga

TESTES: LIMPEZA: CONSOLIDAÇÃO: superficial de pintura com Paraloid B72 e de rocha com embrechamento de argamassa de cal

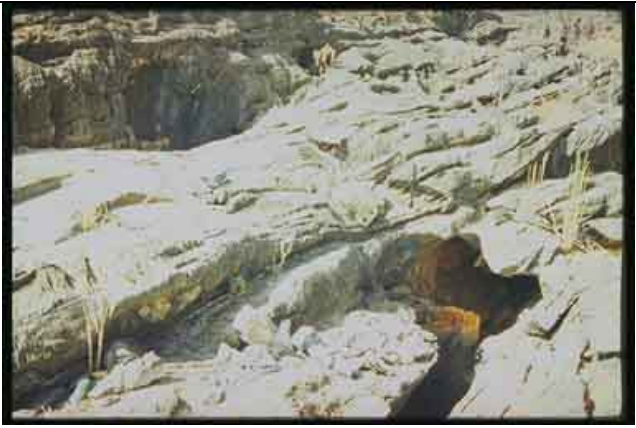
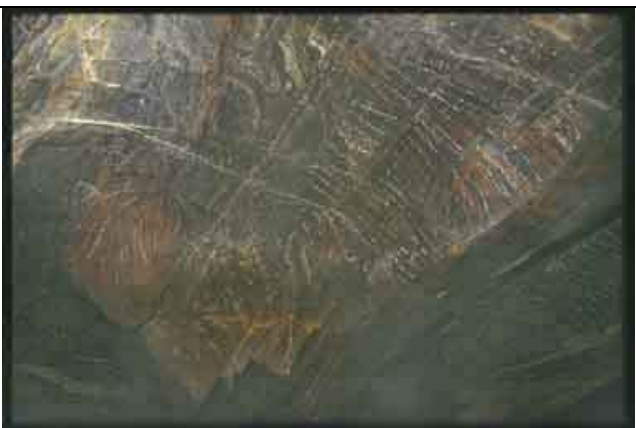
OBS.: aflorações de calcário escuro com pouca profundidade			OBS.: superposição de pintura
PRESENÇA DE ÁGUA:			
PINTURAS: <input checked="" type="checkbox"/> A SECO <input checked="" type="checkbox"/> COM LIGANTE		Nº DE PAINÉIS: diversos	
QUADRO 15: ficha Toca Ângelo Grande		DETERIORAÇÃO:	
VANDALISMO:		EXFOLIAÇÃO <input type="checkbox"/> (R) <input type="checkbox"/> (P) ROCHA (R) <input type="checkbox"/> (R) PINTURA (P) <input checked="" type="checkbox"/> (R) <input checked="" type="checkbox"/> (P) PÁTINA INORG. <input checked="" type="checkbox"/> (R) <input checked="" type="checkbox"/> (P) PÁTINA ORG. <input checked="" type="checkbox"/> (R) <input checked="" type="checkbox"/> (P) CASAS INSETOS <input checked="" type="checkbox"/> (R) <input type="checkbox"/> (P)	
OUTROS: presença de linha d'água, deve ficar temporariamente submersa			
ESPECIFICIDADES: Muitos sinais geométricos com superposição, a existência de barbeiros permite a nossa presença por apenas 30 minutos

ESTADO GERAL DE CONSERVAÇÃO: PINTURA: <input type="checkbox"/> BOM <input checked="" type="checkbox"/> ± <input type="checkbox"/> RUIM ROCHA: <input checked="" type="checkbox"/> BOM <input type="checkbox"/> ± <input type="checkbox"/> RUIM			
REF. FOTOGRÁFICA: FILME: de tarde ASA: com flash			
PIGMENTOS: <input checked="" type="checkbox"/> VERM. <input checked="" type="checkbox"/> BRANCO <input checked="" type="checkbox"/> OCRE <input checked="" type="checkbox"/> PRETO OUTRO:			
RECOMENDAÇÕES: fixação de pigmento branco com Paraloid B72 AMOSTRAS: petrográficas do solo da área			
DATA: julho de 1995			
NOME: Márcia Dantas Braga

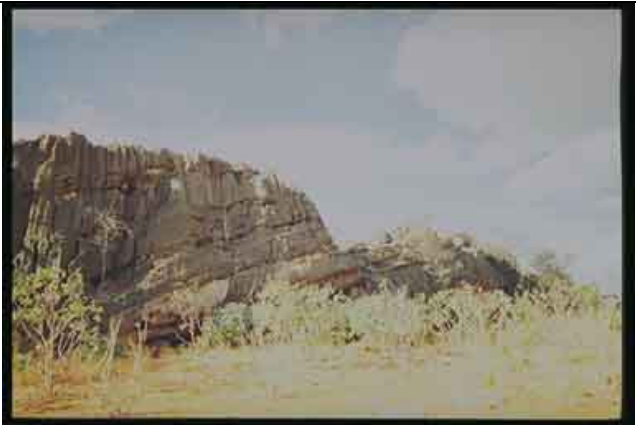
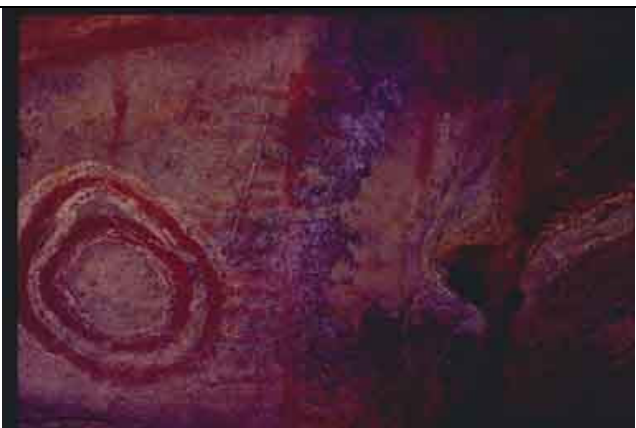
Fig. 58: vista de pintura de sol próximo à borda externa da Toca Dois Irmãos

OBS.: calcário escuro com grande exsudação com pátina vermelha e branca nas partes mais externas	OBS.: as pinturas localizam-se em nichos específicos das formações rochosas
		PRESENÇA DE ÁGUA: ambiente mais úmido, presença de grande árvore ao interno, com abertura para o céu	
		PINTURAS: <input type="checkbox"/> A SECO <input checked="" type="checkbox"/> COM LIGANTE	Nº DE PAINÉIS: diverso
		DETERIORAÇÃO:	EXFOLIAÇÃO <input type="checkbox"/> (R) <input checked="" type="checkbox"/> (P) ROCHA (R) RACHADURAS <input type="checkbox"/> (R) PINTURA (P) PÁTINA INORG. <input checked="" type="checkbox"/> (R) <input checked="" type="checkbox"/> (P) PÁTINA ORG. <input type="checkbox"/> (R) <input type="checkbox"/> (P) CASAS INSETOS <input type="checkbox"/> (R) <input type="checkbox"/> (P)
VANDALISMO:	OUTROS: esmaecimento de pintura		
ESPECIFICIDADES: As pinturas aproveitam as formações de estalactites para sua localização e composição com integração do relevo da superfície

ESTADO GERAL DE CONSERVAÇÃO: PINTURA: <input type="checkbox"/> BOM <input checked="" type="checkbox"/> ± <input type="checkbox"/> RUIM ROCHA: <input checked="" type="checkbox"/> BOM <input type="checkbox"/> ± <input type="checkbox"/> RUIM			
REF. FOTOGRÁFICA: FILME: de tarde ASA: baixa luminosidade			
PIGMENTOS: <input checked="" type="checkbox"/> VERM. <input checked="" type="checkbox"/> BRANCO <input checked="" type="checkbox"/> OCRE <input type="checkbox"/> PRETO OUTRO:			
RECOMENDAÇÕES: AMOSTRAS:			
DATA: julho de 1995			
NOME: Márcia Dantas Braga

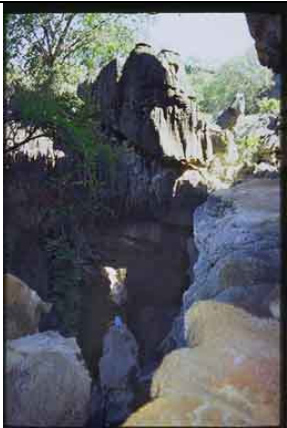
TOCA DA LUA			
LOCALIZAÇÃO (GPS): 11° 3' 5,6" S e 42° 7' 24,3" W e altitude 547m			
TEMPERATURA:	LUMINOSIDADE: <input checked="" type="checkbox"/> INT. <input checked="" type="checkbox"/> SOL <input type="checkbox"/> EXT. <input type="checkbox"/> NUVEM		
PROPRIETÁRIO: Sr Zuzão Maciel		Fig. 62: vista do afloramento da Toca da Lua	
DIREÇÃO: N-S L-O NO-SE NE-SO	FACE:		
<input type="checkbox"/> <input type="checkbox"/> <input type="checkbox"/> <input type="checkbox"/>			
ACESSO: próximo à Fazenda do Pau d'Arco			
ACIDENTES GEOGRÁFICOS PRÓXIMOS: próximo à Serra da Esperança, à Toca dos macacos e à Toca da Onça		PROXIMIDADES: Fazenda Cipó	
Quadro 20: ficha Toca da Lua		FLORA / FAUNA: caatinga com presença de grandes árvores	
		ROCHA <input type="checkbox"/> QUARTZÍTICA <input checked="" type="checkbox"/> CALCÁRIA	SUPERFÍCIE TRABALHADA: <input checked="" type="checkbox"/> TETO <input type="checkbox"/> PAREDE <input type="checkbox"/> INT. <input type="checkbox"/> EXT

OBS.: calcário escuro com formação de poço ao fundo	OBS.: bom estado de conservação
		PRESENÇA DE ÁGUA: poço perene	
		PINTURAS: <input type="checkbox"/> A SECO <input checked="" type="checkbox"/> COM LIGANTE	
		N° DE PAINÉIS: diversos pequenos e espalhados	
VANDALISMO: há uma pintura recente em forma de triângulo indicando o local de morte de um pescador		DETERIORAÇÃO: ROCHA (R) EXFOLIAÇÃO <input type="checkbox"/> (R) <input type="checkbox"/> (P) RACHADURAS <input type="checkbox"/> (R) PINTURA (P) PÁTINA INORG. <input type="checkbox"/> (R) <input type="checkbox"/> (P) PÁTINA ORG. <input type="checkbox"/> (R) <input type="checkbox"/> (P) CASAS INSETOS <input type="checkbox"/> (R) <input type="checkbox"/> (P)	
OUTROS:			
ESPECIFICIDADES: As pinturas são feitas somente em branco. A visibilidade é excelente, não apresentando dos processo de deterioração comuns à região			
TESTES: LIMPEZA: CONSOLIDAÇÃO:

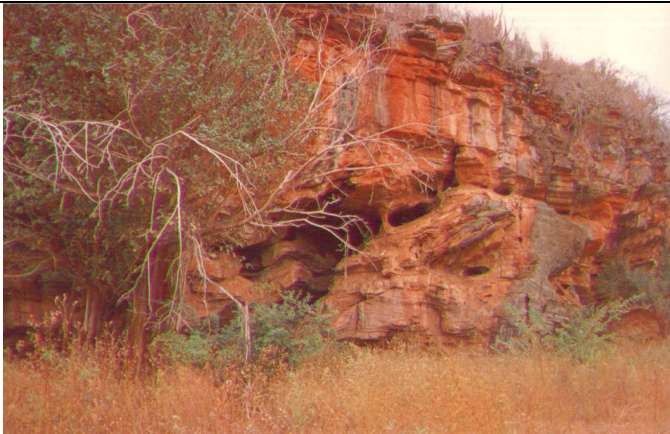
TOCA DO PINTADO			
LOCALIZAÇÃO (GPS): 11° 30' 21,9 S e 41° 23' 14,5" W N=8726984m e E=239649m			
TEMPERATURA:	LUMINOSIDADE: <input checked="" type="checkbox"/> INT. <input checked="" type="checkbox"/> SOL <input checked="" type="checkbox"/> EXT. <input checked="" type="checkbox"/> NUVEM		
PROPRIETÁRIO:		Fig. 64: vista geral da Toca do Pintado	
DIREÇÃO: N-S <input type="checkbox"/> L-O <input type="checkbox"/> NO-SE <input type="checkbox"/> NE-SO <input type="checkbox"/>	FACE:		
ACESSO: Estrada que vai para Cafarnaum, saindo da BA 052 a 8-10 km ao sul de América Dourada			
ACIDENTES GEOGRÁFICOS PRÓXIMOS: Lagoa da Velha			
PROXIMIDADES: Distrito de Cafarnaum, próximo ao Município de Morro do Chapéu		FLORA / FAUNA: caatinga, com plantação de milho à frente; próximo a rocha uma grande árvore	
ROCHA <input type="checkbox"/> QUARTZÍTICA <input checked="" type="checkbox"/> CALCÁRIA			SUPERFÍCIE TRABALHADA: <input checked="" type="checkbox"/> TETO <input checked="" type="checkbox"/> PAREDE <input checked="" type="checkbox"/> INT. <input checked="" type="checkbox"/> EXT

OBS.: calcário escuro com camadas de superposição lineares de aprox 4cm			OBS.: o painel principal está no teto próximo a abertura da toca
PRESENÇA DE ÁGUA: ao interno da gruta há maior umidade			
PINTURAS: <input type="checkbox"/> A SECO <input checked="" type="checkbox"/> COM LIGANTE		N° DE PAINÉIS: 1 principal com figuras menores espalhadas	
DETERIORAÇÃO:		EXFOLIAÇÃO <input type="checkbox"/> (R) <input type="checkbox"/> (P)	
ROCHA (R)		RACHADURAS <input type="checkbox"/> (R)	
PINTURA (P)		PÁTINA INORG. <input checked="" type="checkbox"/> (R) <input checked="" type="checkbox"/> (P)	
		PÁTINA ORG. <input checked="" type="checkbox"/> (R) <input checked="" type="checkbox"/> (P)	
		CASAS INSETOS <input checked="" type="checkbox"/> (R) <input type="checkbox"/> (P)	
OUTROS:			
ESPECIFICIDADES: O painel principal representa possível representação de aldeia com superposição de figuras astronômicas			
TESTES: LIMPEZA: remoção de escritos de carvão com saliva e água CONSOLIDAÇÃO:

ESTADO GERAL DE CONSERVAÇÃO: PINTURA: <input checked="" type="checkbox"/> BOM <input type="checkbox"/> ± <input type="checkbox"/> RUIM ROCHA: <input checked="" type="checkbox"/> BOM <input type="checkbox"/> ± <input type="checkbox"/> RUIM			
REF. FOTOGRÁFICA: FILME: (de manhã ASA:			
PIGMENTOS: <input checked="" type="checkbox"/> VERM. <input checked="" type="checkbox"/> BRANCO <input type="checkbox"/> OCRE <input checked="" type="checkbox"/> PRETO OUTRO:			
RECOMENDAÇÕES: limpeza superficial de pintura AMOSTRAS:			
DATA: Julho de 1996			
NOME: Márcia Dantas Braga

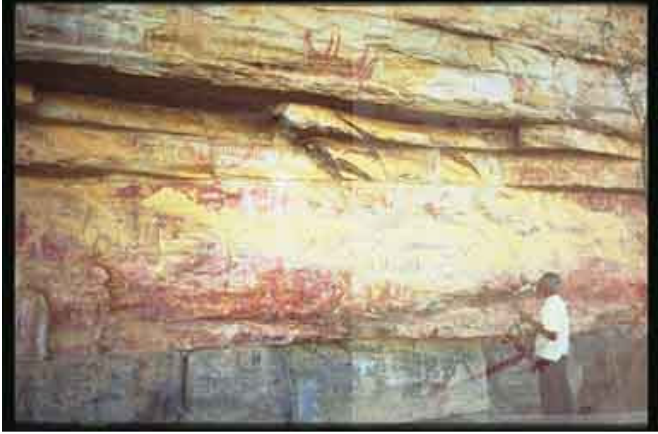
LAPA DOS TAPUIAS			
LOCALIZAÇÃO (GPS): próximo ao Município de Barro Alto			
TEMPERATURA:	LUMINOSIDADE: <input type="checkbox"/> INT. <input checked="" type="checkbox"/> SOL <input checked="" type="checkbox"/> EXT. <input type="checkbox"/> NUVEM	Fig. 66: vista parcial do painel da Lapa dos Tapuias - superposição errônea	
PROPRIETÁRIO:			
DIREÇÃO: N-S <input type="checkbox"/> L-O <input type="checkbox"/> NO-SE <input type="checkbox"/> NE-SO <input type="checkbox"/>	FACE: sudeste		
ACESSO: um dos acessos é sair de Barro Alto e ir em direção a Gergelim, atravessar uma ponte e seguir à esquerda da igrejinha ACIDENTES GEOGRÁFICOS PRÓXIMOS: em frente à vereda seca de Romão Gramacho		PROXIMIDADES: município de América Dourada	
Quadro 23: ficha Lapa dos Tapuias		FLORA / FAUNA: caatinga e plantações	
		ROCHA <input type="checkbox"/> QUARTZÍTICA <input checked="" type="checkbox"/> CALCÁRIA OBS.: calcário escuro com extenso painel de 150 m X 6m de altura	SUPERFÍCIE TRABALHADA: <input checked="" type="checkbox"/> TETO <input checked="" type="checkbox"/> PAREDE <input type="checkbox"/> INT. <input checked="" type="checkbox"/> EXT OBS.: acomodação das camadas estratigráficas levemente em curva

PRESENÇA DE ÁGUA: em frente à vereda Romão Gramacho	
		PINTURAS: <input checked="" type="checkbox"/> A SECO <input checked="" type="checkbox"/> COM LIGANTE	Nº DE PAINÉIS: um muito extenso com utilização de superfícies verticais e horizontais
		DETERIORAÇÃO: ROCHA (R) <input type="checkbox"/> RACHADURAS <input type="checkbox"/> (R) PINTURA (P) <input checked="" type="checkbox"/> PÁTINA INORG. <input checked="" type="checkbox"/> (R) <input checked="" type="checkbox"/> (P) <input checked="" type="checkbox"/> PÁTINA ORG. <input checked="" type="checkbox"/> (R) <input checked="" type="checkbox"/> (P) <input checked="" type="checkbox"/> CASAS INSETOS <input checked="" type="checkbox"/> (R) <input type="checkbox"/> (P)	OUTROS:
VANDALISMO: O painel é inteiramente coberto por nomes, datas e desenhos obscenos, é o local para encontros amorosos da população		ESPECIFICIDADES: É o local com maior presença de pixações da região, talvez pelo desconhecimento do PROJETO CENTRAL

ESTADO GERAL DE CONSERVAÇÃO: PINTURA: <input type="checkbox"/> BOM <input type="checkbox"/> ± <input checked="" type="checkbox"/> RUIM ROCHA: <input checked="" type="checkbox"/> BOM <input type="checkbox"/> ± <input type="checkbox"/> RUIM			
REF. FOTOGRÁFICA: FILME: de tarde ASA: muito escuro			
PIGMENTOS: <input checked="" type="checkbox"/> VERM. <input checked="" type="checkbox"/> BRANCO <input checked="" type="checkbox"/> OCRE <input checked="" type="checkbox"/> PRETO OUTRO:			
RECOMENDAÇÕES: limpeza total do painel com participação da população local AMOSTRAS:			
DATA: julho de 1996 e julho de 1998			
NOME: Márcia Dantas Braga

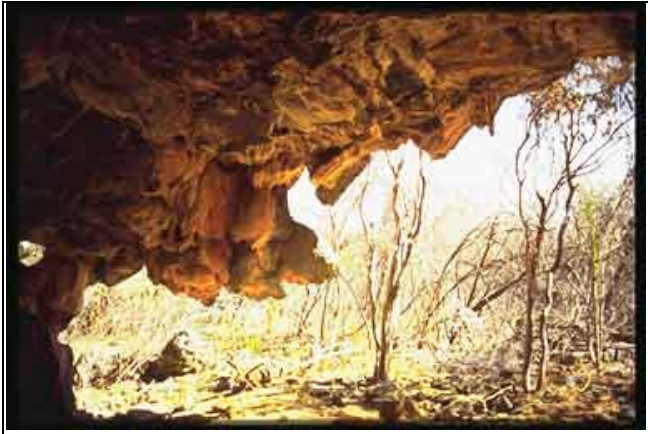
TOCA NA SERRA DA LAPINHA		
LOCALIZAÇÃO (GPS):		
TEMPERATURA:	LUMINOSIDADE: <input checked="" type="checkbox"/> INT. <input checked="" type="checkbox"/> SOL <input type="checkbox"/> EXT. <input type="checkbox"/> NUVEM	
PROPRIETÁRIO:		
DIREÇÃO: N-S <input type="checkbox"/> L-O <input type="checkbox"/> NO-SE <input type="checkbox"/> NE-SO <input type="checkbox"/>	FACE:	
ACESSO: com guia S. Waldemar		
ACIDENTES GEOGRÁFICOS PRÓXIMOS: Serra da Pedra Calcária	PROXIMIDADES: Toca do Euzébio	
Quadro 24: ficha Toca na Serra da Lapinha	FLORA / FAUNA: caatinga, com presença de visitantes	
	ROCHA <input type="checkbox"/> QUARTZÍTICA <input checked="" type="checkbox"/> CALCÁRIA OBS.: calcário escuro, com abertura lateral em dois lados	
	PRESENÇA DE ÁGUA: há poço permanente na Serra da Lapinha	
	PINTURAS: <input type="checkbox"/> A SECO <input checked="" type="checkbox"/> COM LIGANTE	Nº DE PAINÉIS: um com elementos espalhados

DETERIORAÇÃO: ROCHA (R) <input type="checkbox"/> PINTURA (P) <input type="checkbox"/>	EXFOLIAÇÃO <input type="checkbox"/> (R) <input type="checkbox"/> (P) RACHADURAS <input type="checkbox"/> (R) PÁTINA INORG. <input checked="" type="checkbox"/> (R) <input checked="" type="checkbox"/> (P) PÁTINA ORG. <input type="checkbox"/> (R) <input type="checkbox"/> (P) CASAS INSETOS <input type="checkbox"/> (R) <input type="checkbox"/> (P)
VANDALISMO: O conjunto da Serra da Lapinha é visitado por pessoas que vão rezar para as imagens lá presentes, deixando lixo	OUTROS:	
ESPECIFICIDADES: As pinturas estão num afloramento que tem a particularidade de ser aberto em dois lados, formando um túnel de circulação de ar, e as formações do teto do lado mais baixo, onde estão as pinturas, mostram estalactites que sugerem percolação de água interna		
TESTES: LIMPEZA: CONSOLIDAÇÃO:
