## RESTAURAÇÃO DAS PINTURAS MURAIS DO REAL GABINETE PORTUGUÊS DE LEITURA

**Braga, Márcia (1); Bandeira, Luiza (2)**

### RESUMO

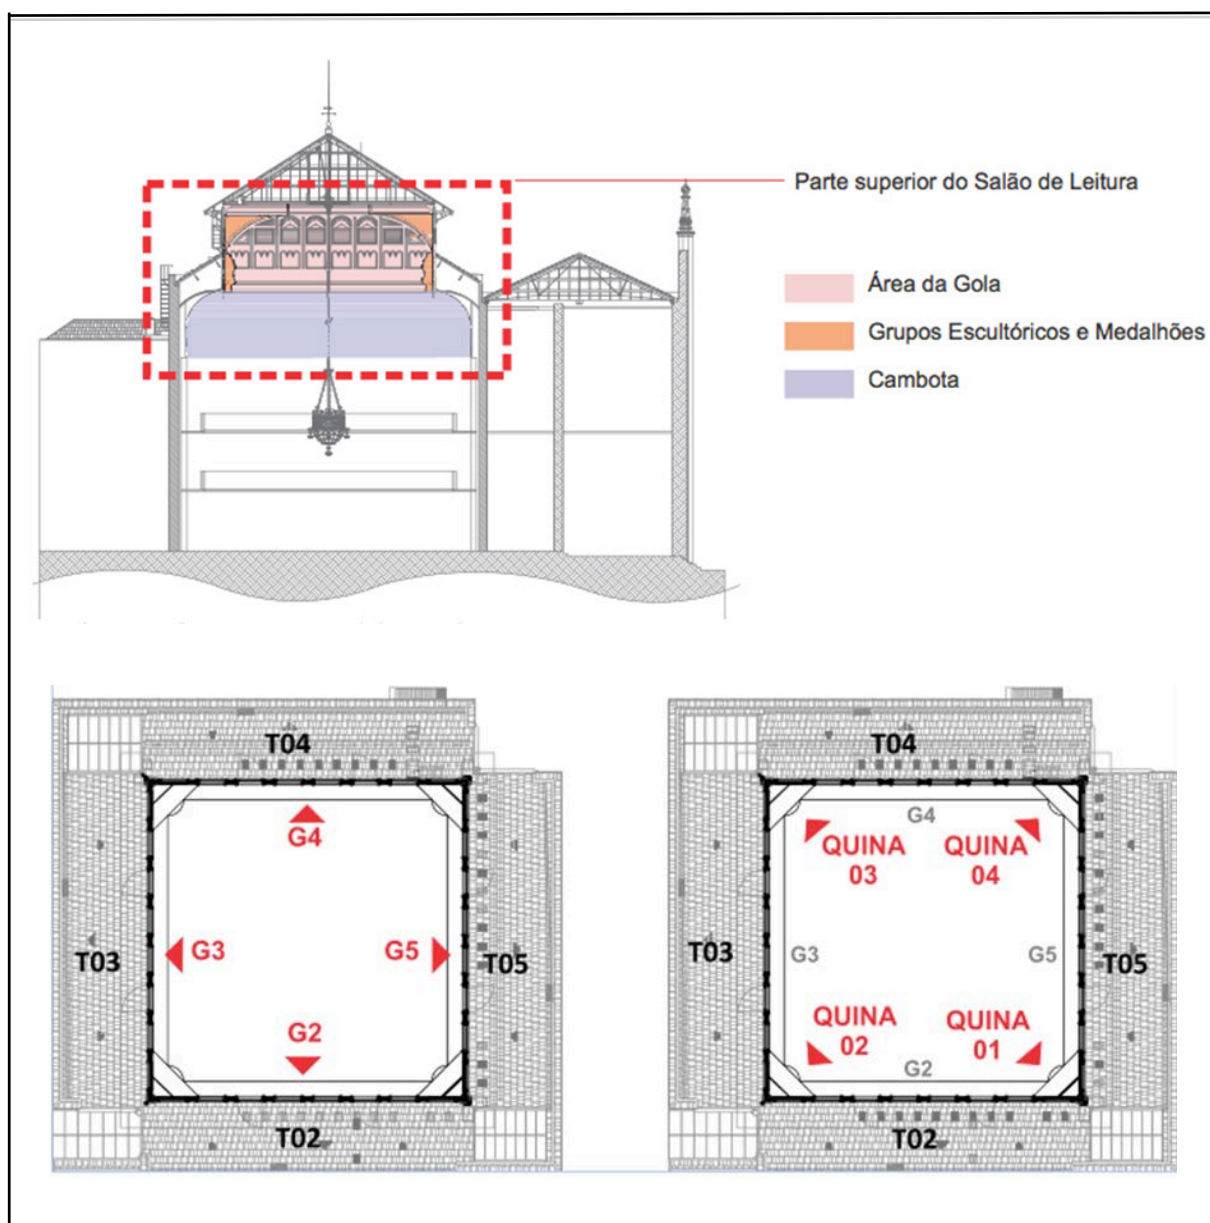
Corte do Salão de Leitura (s/ escala) e planta baixa com indicação das golas e quinas

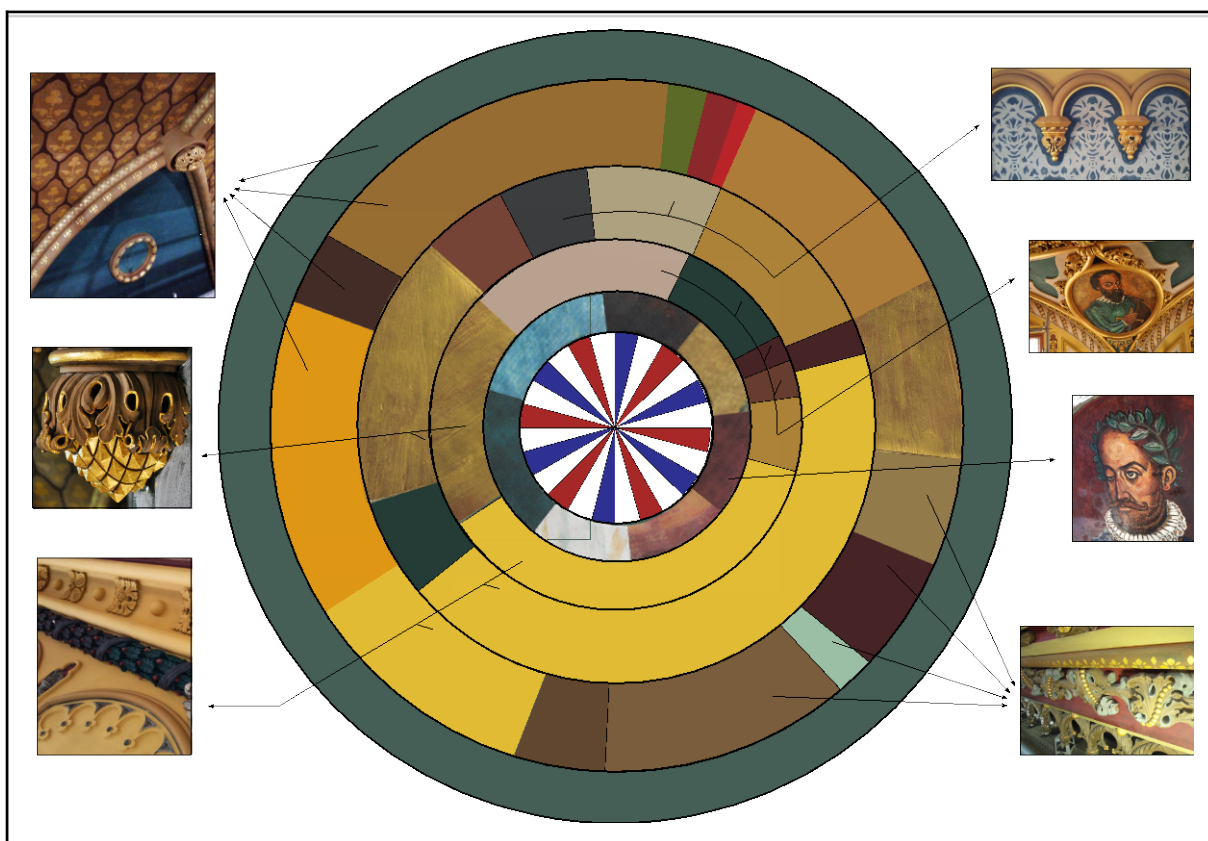
Círculo cromático com fotos indicando a aplicação das cores

Para a criação da palheta de cores foram feitos diversos testes de combinações de cores variadas, sempre levando em consideração as prospecções feitas e a harmonia do conjunto cromático. Foi feito um círculo cromático para tornar mais fácil a visualização de toda a palheta e esquematizar a aplicação das cores, já que no total foram mais de 20 tonalidades. Cada círculo representa um nível do salão de leituras e a fração ocupada por cada cor corresponde à quantidade de área pintada.
