# CONSERVAÇÃO E RESTAURO DE ARGAMASSAS ESPECIAIS

## CONSERVAÇÃO DO ARCO EM ESGRAFITO NO PALÁCIO ANCHIETA

Responsável técnica: Márcia Braga - arquiteta e restauradora

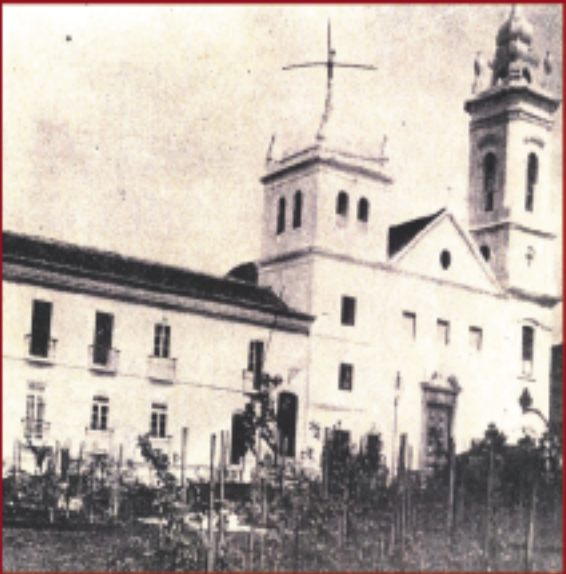
Palácio Anchieta antes das reformas do início do século XX. A torre menor corresponde ao vão de entrada que se vê na imagem seguinte.

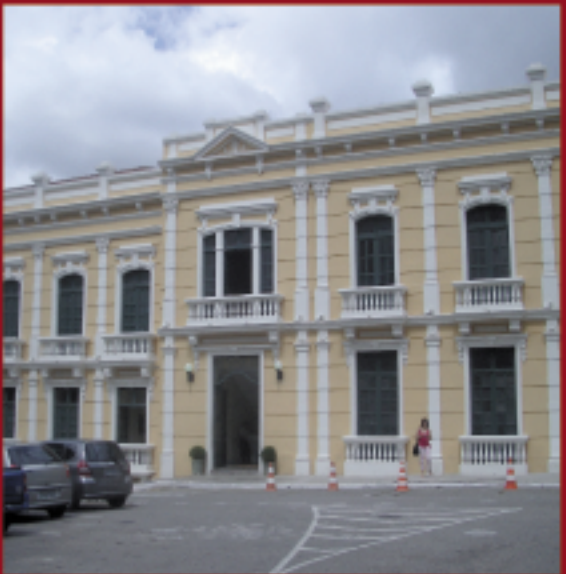
Vista parcial do aspecto atual do Palácio Anchieta.
